山後2号墳発掘調査報告書

2020

各務原市埋蔵文化財調査センター

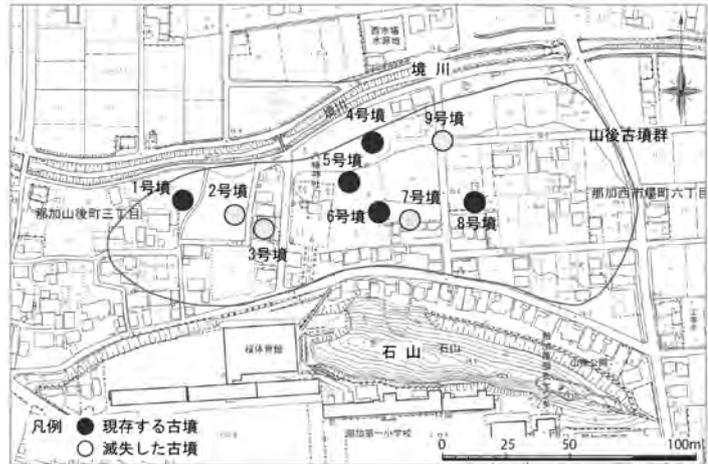
第2図 山後古墳群分布図 (1/3,000)

山後古墳群は、古墳時代後期に築造されており、属する基数については、資料によって異なっている。まず、小川栄一氏の『稲葉郡古墳調書二』⁽¹⁾では8基の古墳が確認されているが、岐阜県教育委員会が発行した『岐阜県遺跡地図』⁽²⁾や『改訂版 岐阜県遺跡地図』⁽³⁾では12基の認識である。さらに、各務原市教育委員会が発行した『各務原市史』⁽⁴⁾や『岐阜県各務原市遺跡詳細分布調査報告書』⁽⁵⁾では9基と記載されており、これまで情報の統一がされていなかった。そのため、今回の調査にあたり資料を整理した結果、山後古墳群は最低9基で構成されたとし、今回の発掘対象となった円墳を2号墳に位置づけた(第2図)。

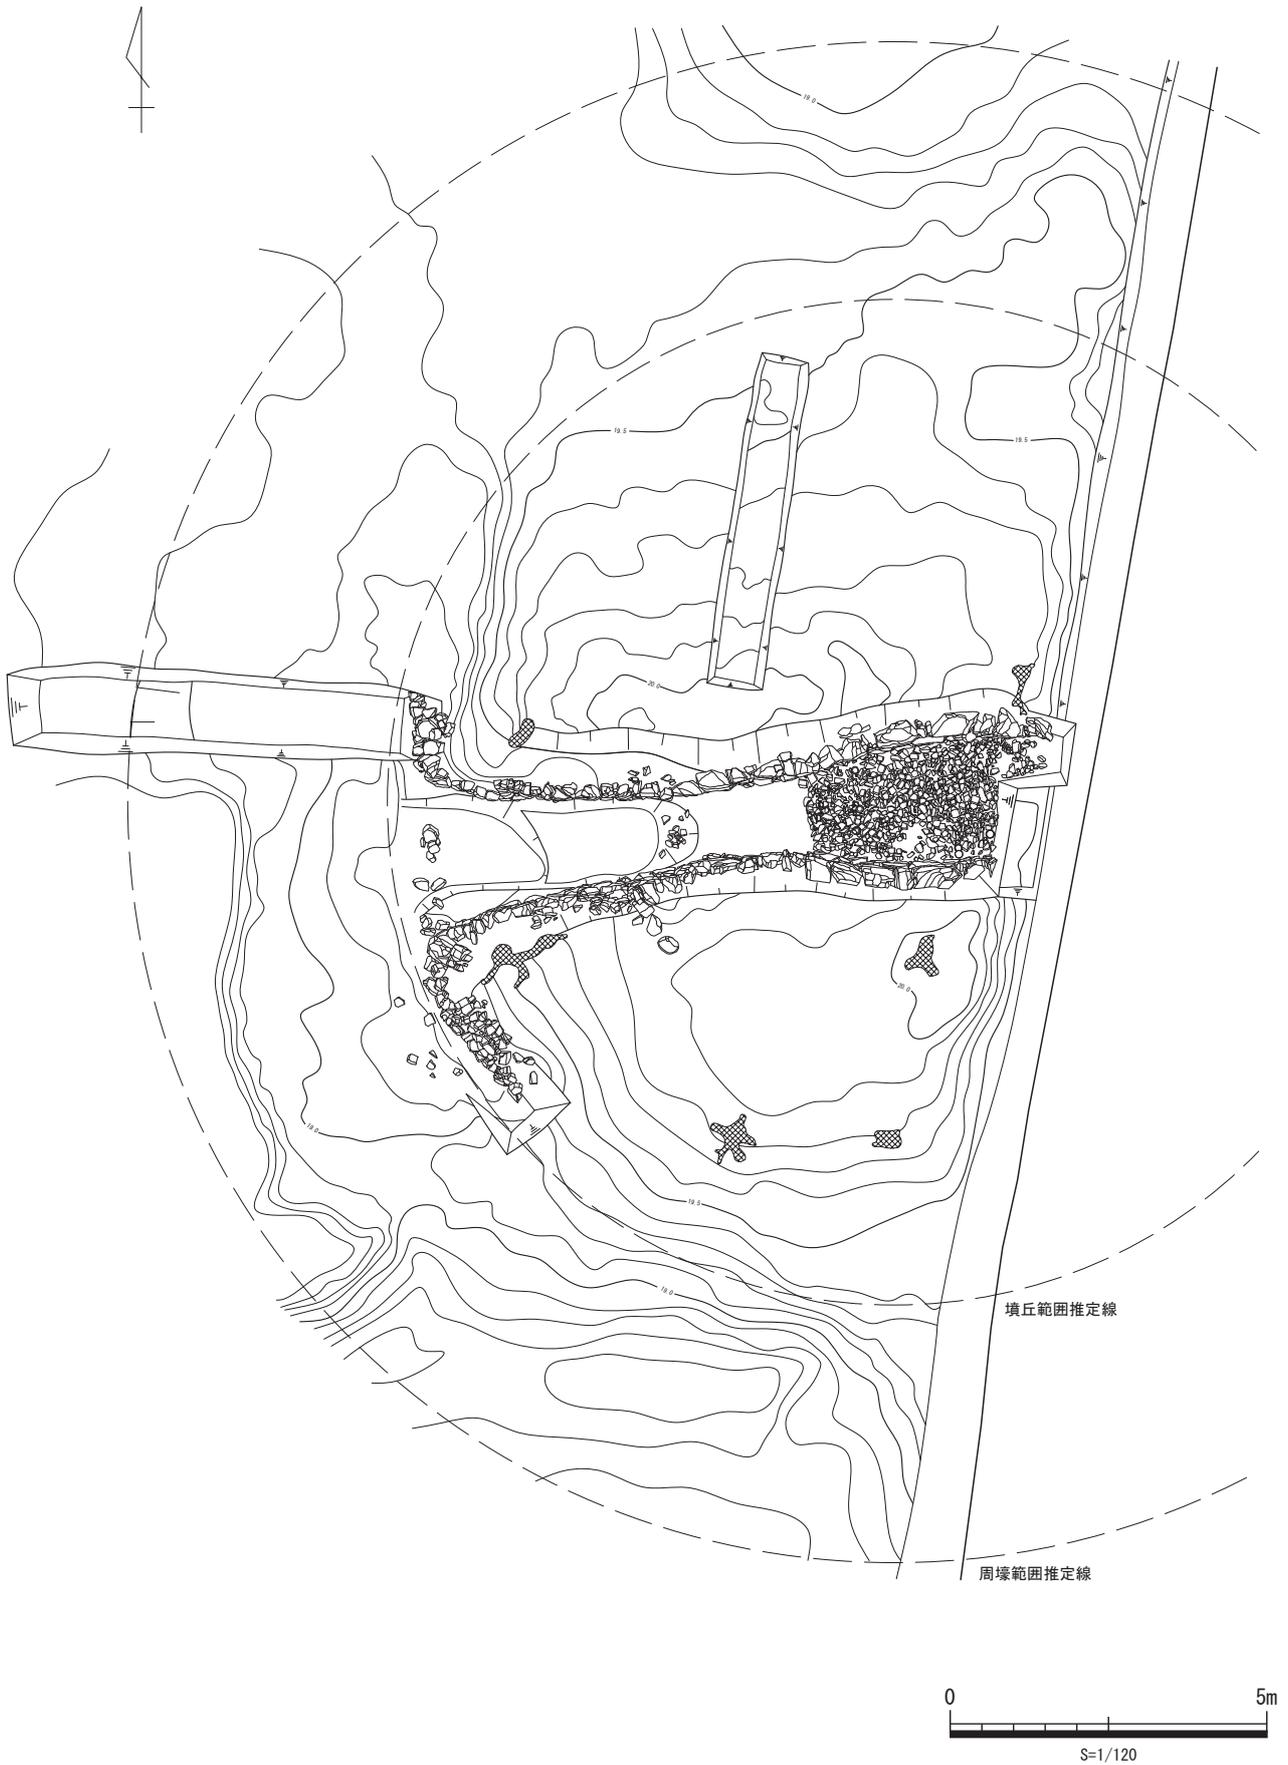
第4図 完掘測量図

墳丘は、断ち割りトレンチや現況地形から、直径約16mの規模であると推定される。現況で石室床面から約1.2mの高さを測るが、後世に削平されているとみられ、従来の高さではないと推定される。トレンチの土層断面から、墳丘は旧地形を利用して造られていることが明らかとなった。整地した様子はなく、当時の地表面に直接土を盛って墳丘を構築している。石室は、地山を掘り込んで造られている。側壁と墳丘の隙間には版築状に土を充填して裏込めとしている。

墳丘の西側では、試掘調査のトレンチを設定しており、外護列石を確認した。石室開口部の側壁から連続的に配置されており、北側に約1.7m、南側に約2.9mの範囲で列石を確認した。しかし、それ以上、調査区を拡張していないため、墳丘を巡るように配されていたのかは不明である。断ち割りトレンチでは後世の溝により墳丘が削平されており、確認はできなかった。現状で最大3段目までの石が残存しているが、築造当時はどこまで積まれていたのか明確ではない。石材は全てチャートを使用しており、大きさは10cm～30cmを測る。列石の基底面は、標高約19.74mと一定の高さに据えられている。黄褐色土の地山直上から積み上げられているが、積み方に規則性は認められない。

周壕は、試掘トレンチから確認された。幅約4.3m、地山からの深さ約0.4mの規模で、直径は約24mと推定される。墳丘南側の断ち割りトレンチでは、周壕は確認できていない。試掘トレンチの周壕底面の標高が約18.4mに対し、墳丘南側にある後世の溝の底面の標高は約17.9mを測るため、周壕は壊されていると考えられる。

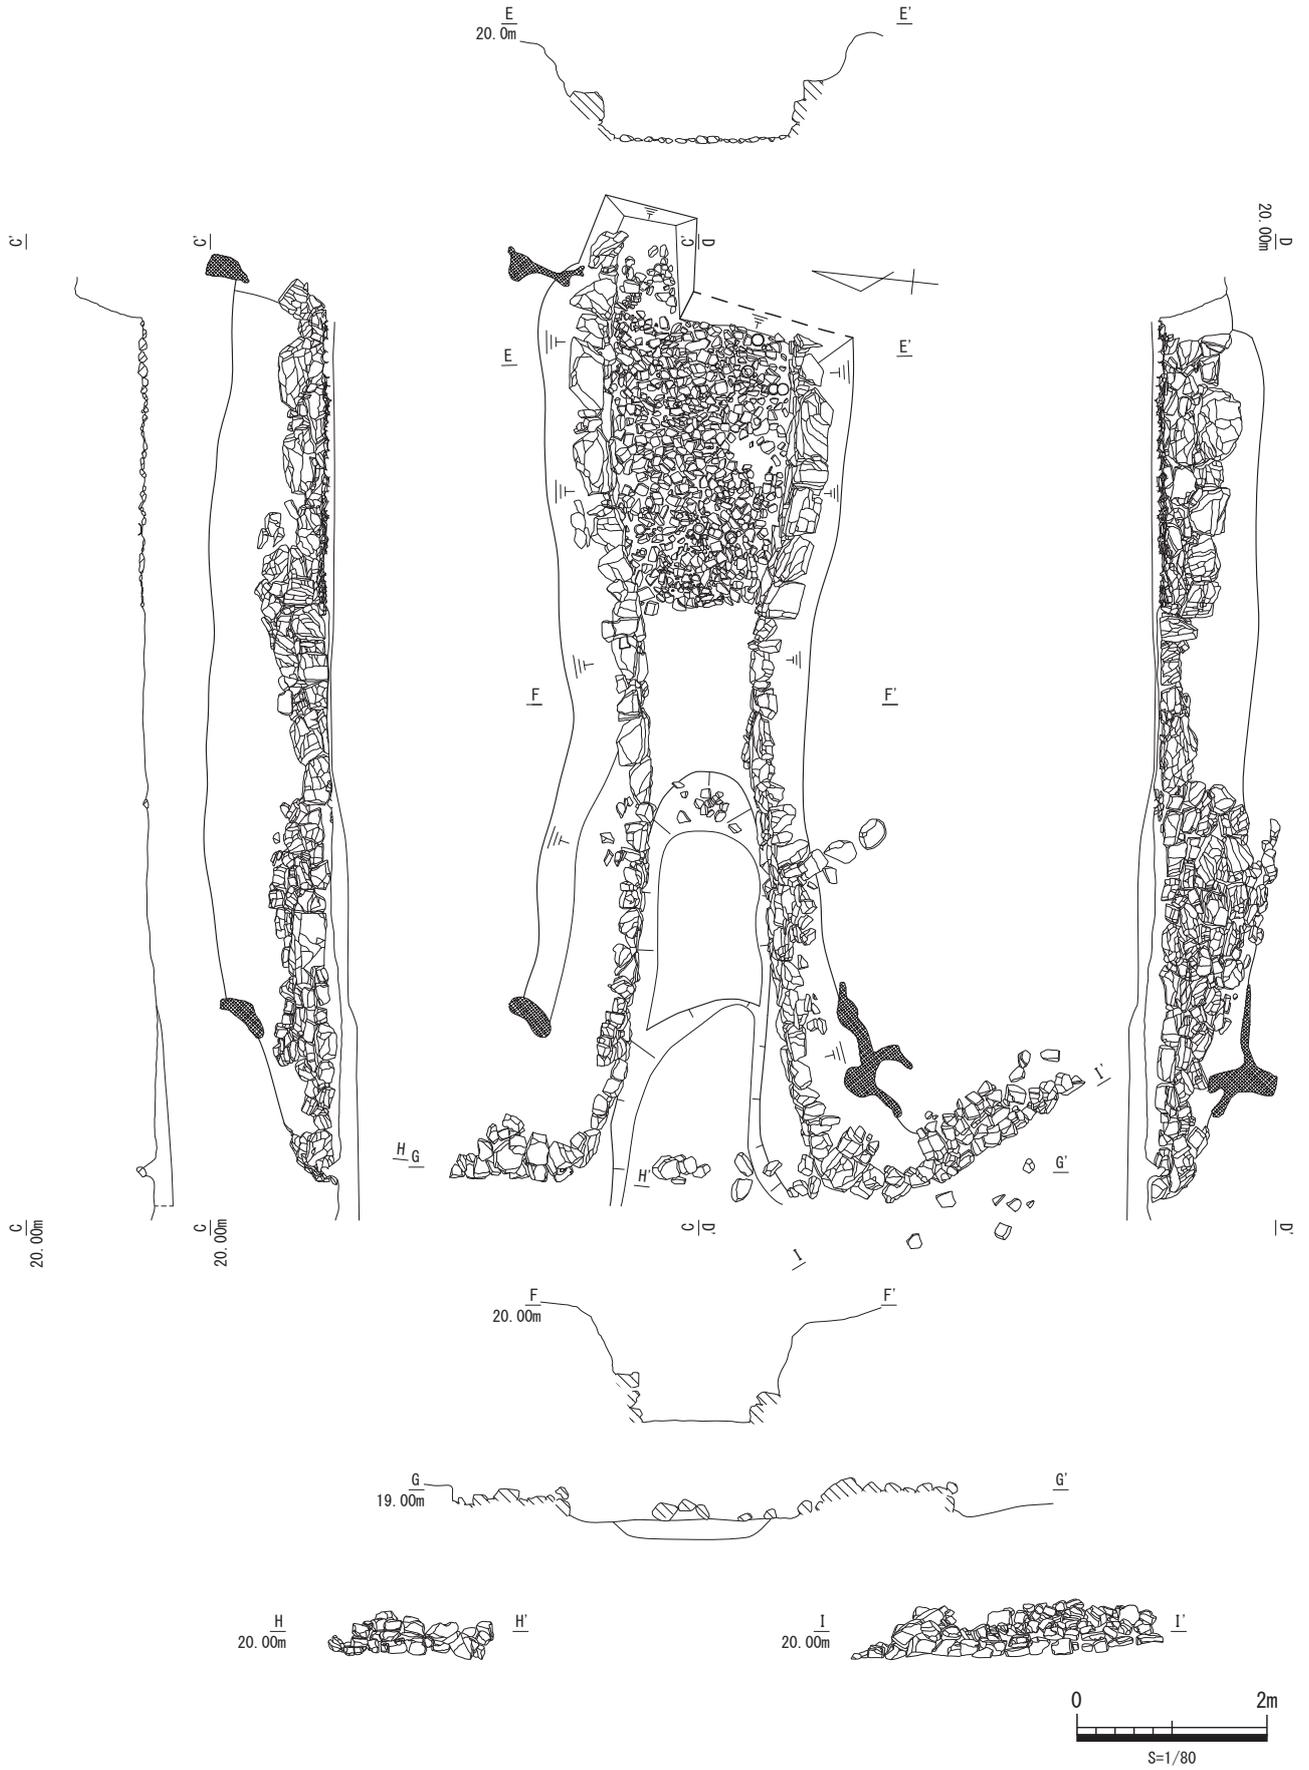
第6图 石室实测图

山後2号墳の石室は、西方向に開口する無袖式石室である。天井石は持ち去られており、石室内には土が堆積していた。側壁の石は多くが崩落しており、残存状況は良くない。石室は玄室・羨道部・前庭部の構造が確認された。墳丘東側を通る道路により奥壁は破壊されているため、石室の本来の全長は不明であるが、残存長は約9.6mを測る。

玄室の平面形は胴張の長方形で、残存長約3.5m、最大幅約1.8m、最小幅約1.2mを測り、羨道に向けて幅が狭くなる。側壁の崩落は激しく、残存する石積みは2段である。石材は全てチャートを使用しており、長軸を横にして積み上げる。石材の大きさは30cm～70cmと幅が広く不揃いであるが、小さい石材を使用する場合は、数個を積み上げて1段の高さを揃えている。床には大きさ約5～15cmの角礫を貼り、礫床としている。玄室内から出土した遺物は、礫床直上から確認された。

羨道は長さ約2m、幅約1mを測る。側壁の崩落は激しく、残存する石積みは1段であり、一部2段目を確認された。石材はチャートで、玄室と同様に長軸を横にして使用している。右側壁の玄室と羨道の境にあたる玄門部には、目地を遮るように縦方向に据えられた立石が確認された。規模は長軸約40cm、短軸約24cmを測る。石室の内側に出張る状態ではなく、袖というより玄室と羨道部を区画する役割であると推定される。

前庭部は長さ約4.1mを測る。開口部に向かって「ハ」の字状に広がっており、最小幅約1m、最大幅約2.8mを測る。側壁の石材は、玄室や羨道部よりも小さく、前庭部と玄室・羨道部とを明確に区画している。現状で4段の石積みを確認されたが、石材の大きさに違いがあるため、小さい石材を使用する場合は数個を積み上げて1段分としている。

石室の床面は玄室から前庭部まで概ね水平を保っている。玄室では礫床直下に黄褐色土の地山を検出した。前庭部では、側壁の間に開口部に向かって深くなり、「ハ」の字状に広がる溝状の掘り込みを検出した。前庭部に掘られた溝の用途としては、排水が考えられる。排水溝が造られる事例は確認されているが、概ね細長い形状をしている。山後2号墳の溝は、前庭部と同じ幅に造られており、形状が全く異なっているため、別の用途の可能性もある。

羨道の床面には、礫床から羨道部の境に30～40cmの方形や長方形を呈する石材が据えられていた。調査中に崩落石とみなし取り外してしまったが、玄室と羨道部を区画した榭石であった可能性がある。
