各務原市水質改善対策委員会

第4回

令和7年8月8日

これまでのPFAS対策の経緯

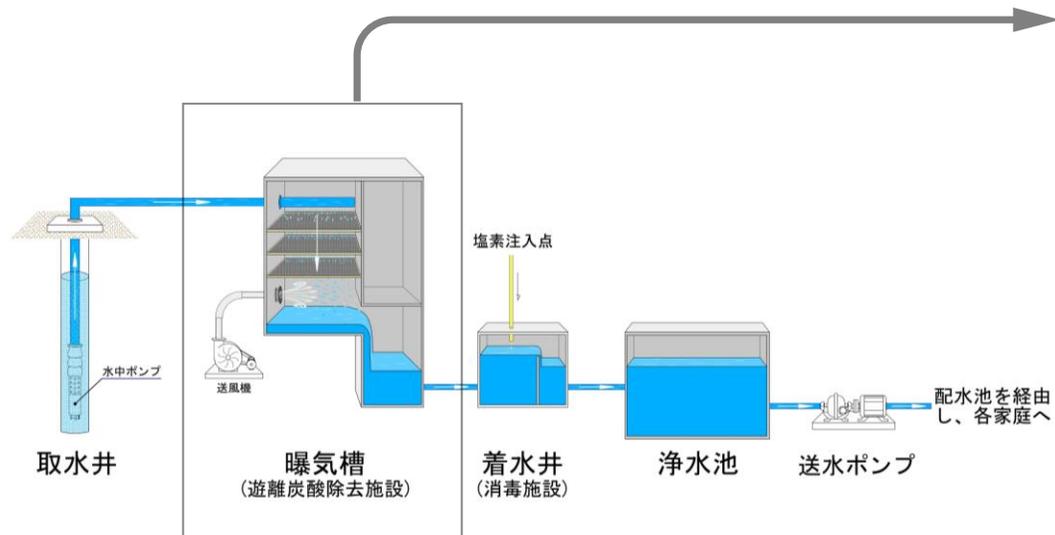
現在の三井水源地の浄水処理フロー

- 既存施設の曝気槽を活用し、**粒状活性炭**によるPFAS低減対策を実施
- 令和5年10月の完成以降、暫定目標値に適合した水道水を供給している

既存施設である曝気施設にある
遊離炭酸除去補助材の一部を**粒状活性炭**に置き換え

This section provides a detailed view of the aeration tank and the materials used for PFAS reduction. The top diagram is a '曝気槽 断面図' (cross-section of the aeration tank), showing '地下水' (groundwater) entering from the top, passing through a '活性炭 3段設置' (3-stage activated carbon installation), and then through a '薬注室' (medication room) before being pumped out. The bottom diagram is a '曝気槽 平面図' (plan view of the aeration tank), showing four tanks labeled '1号池', '2号池', '3号池', and '4号池' arranged in a 2x2 grid. The tanks are 4.5m wide and 8.5m long. To the right, two photographs show the materials: '遊離炭酸除去補助材' (free carbon dioxide removal auxiliary material) and '粒状活性炭' (granular activated carbon).

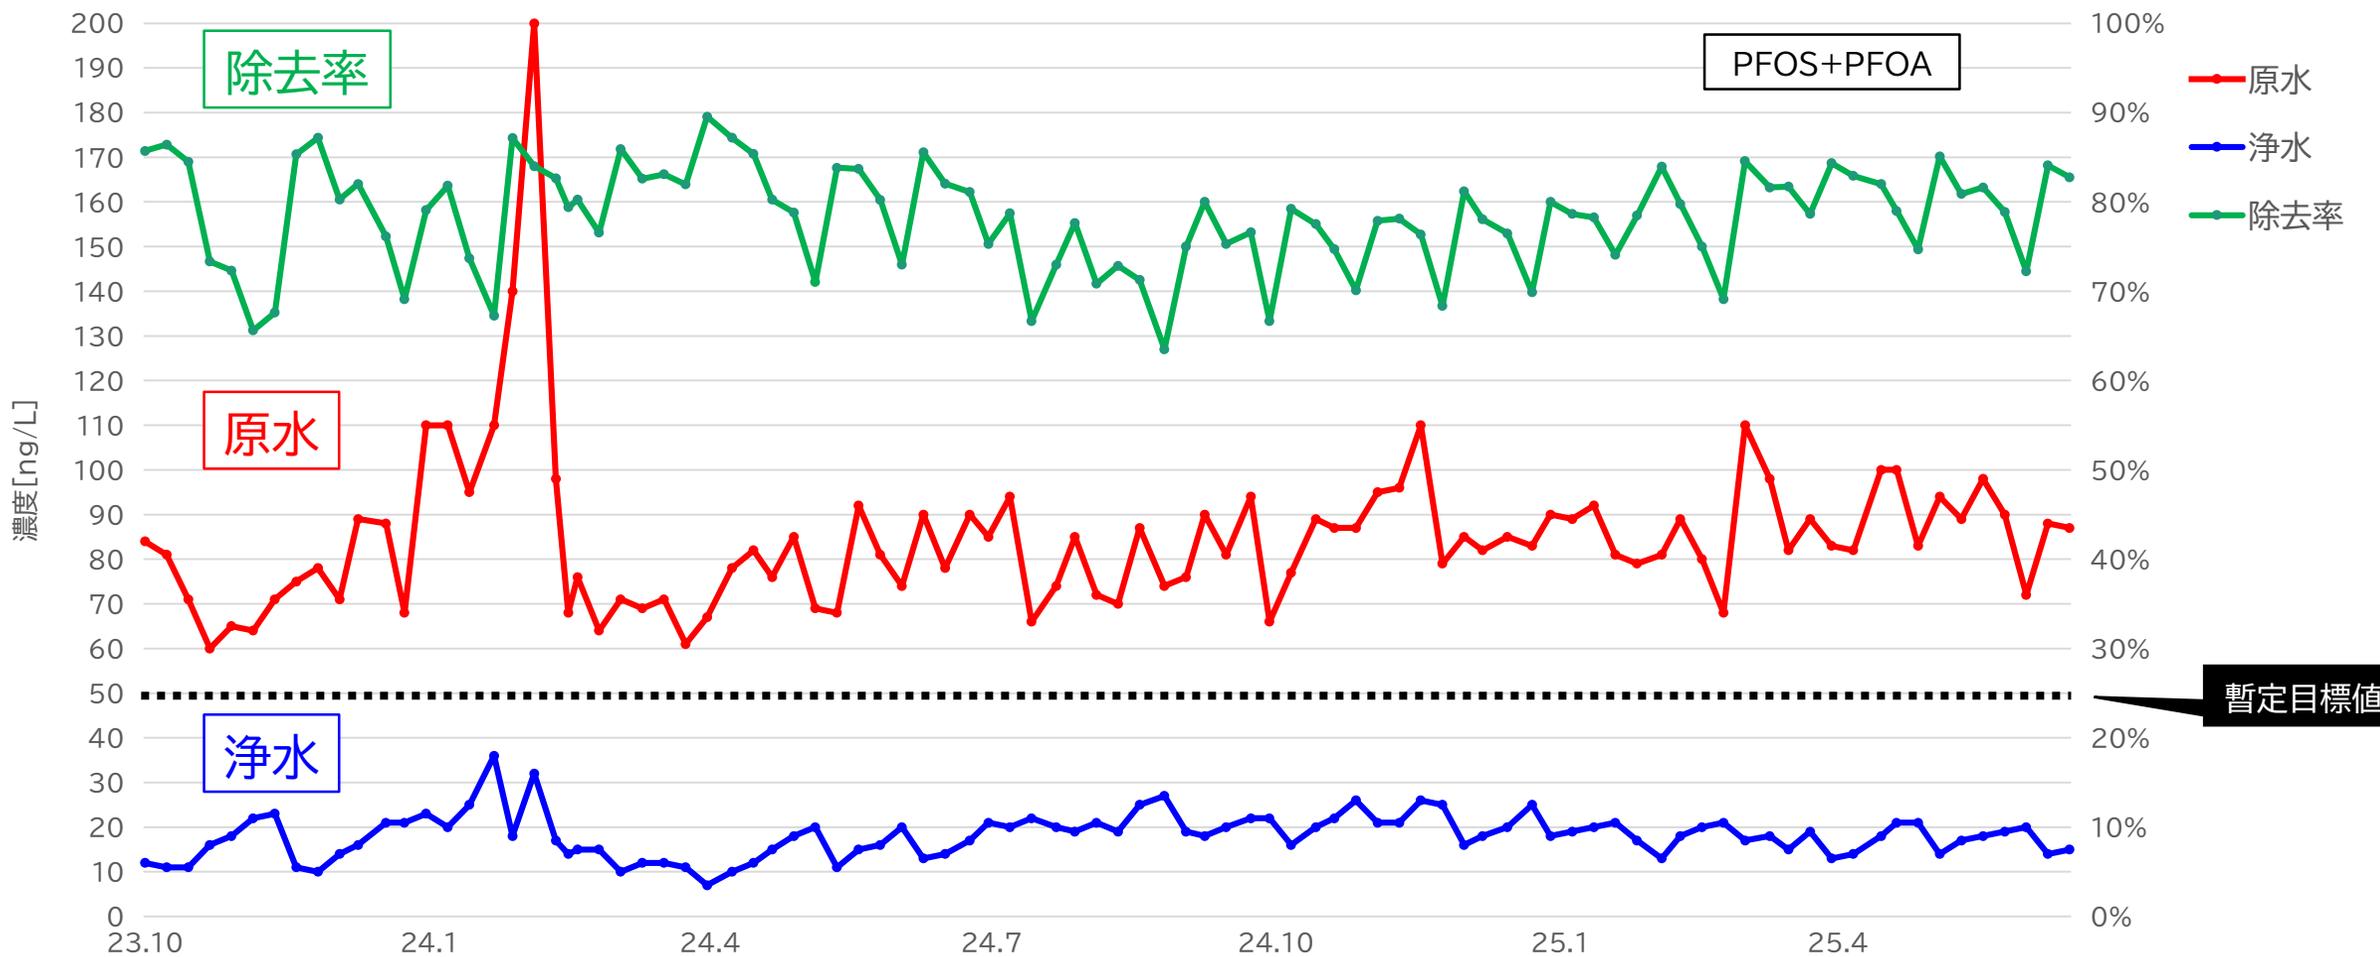
三井水源地におけるPFOS・PFOAのモニタリング状況

➤ 浄水は粒状活性炭による低減により概ね20ng/Lで推移

2025年7月7日
採水まで

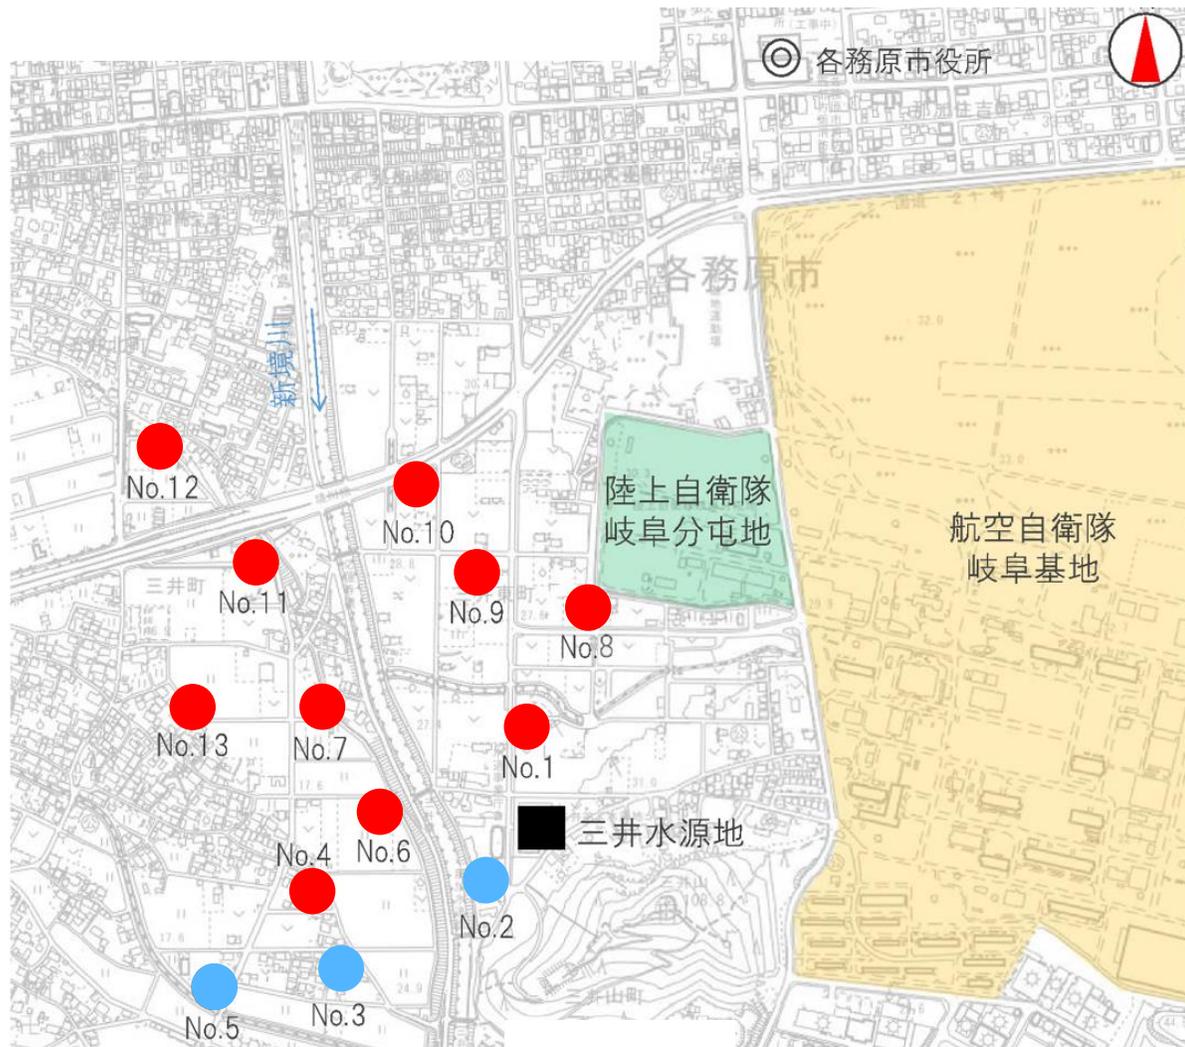
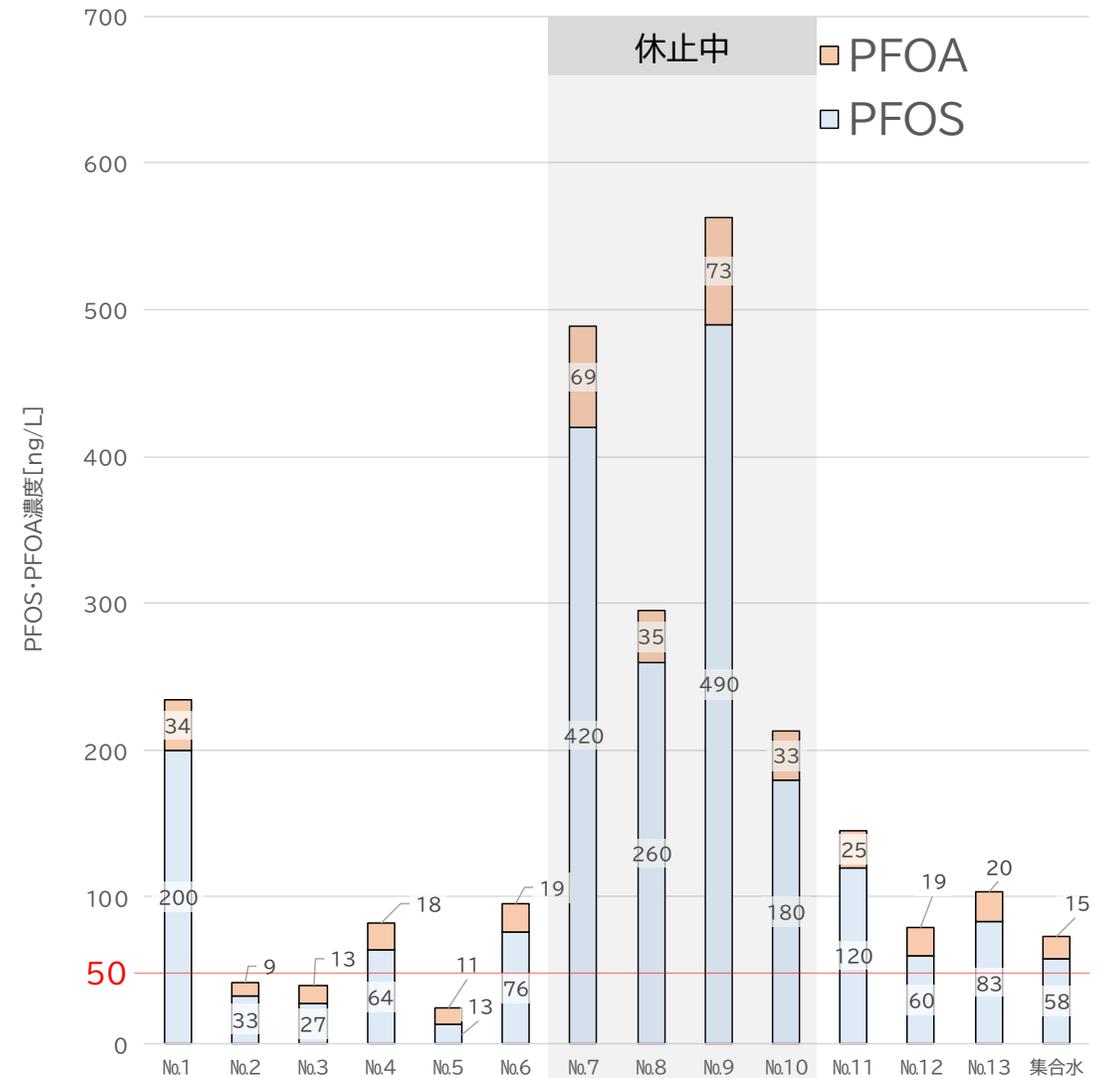
三井水源地 取水井のPFAS検出状況(令和6年8月・豊水期)

PFOS・PFOA合算
 ● : 50ng/L 以上
 ● : 50ng/L 以下

令和6年8月13日 採水

取水流量[m ³ /h]	No.1	No.2	No.3	No.4	No.5	No.6	No.7	No.8	No.9	No.10	No.11	No.12	No.13	集合水
	99	154	150	150	142	113	—	—	—	—	85	152	170	1215

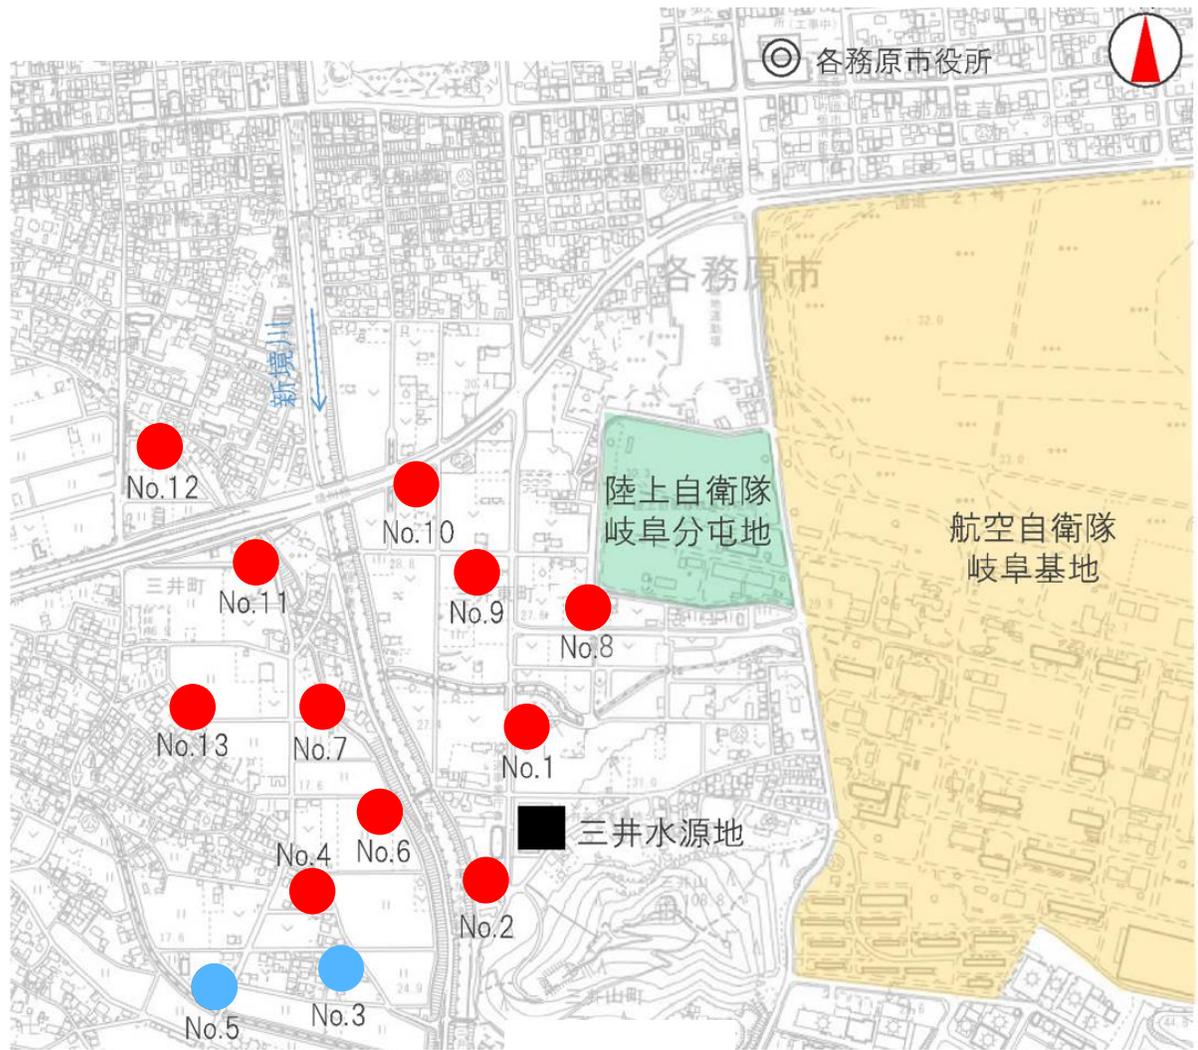
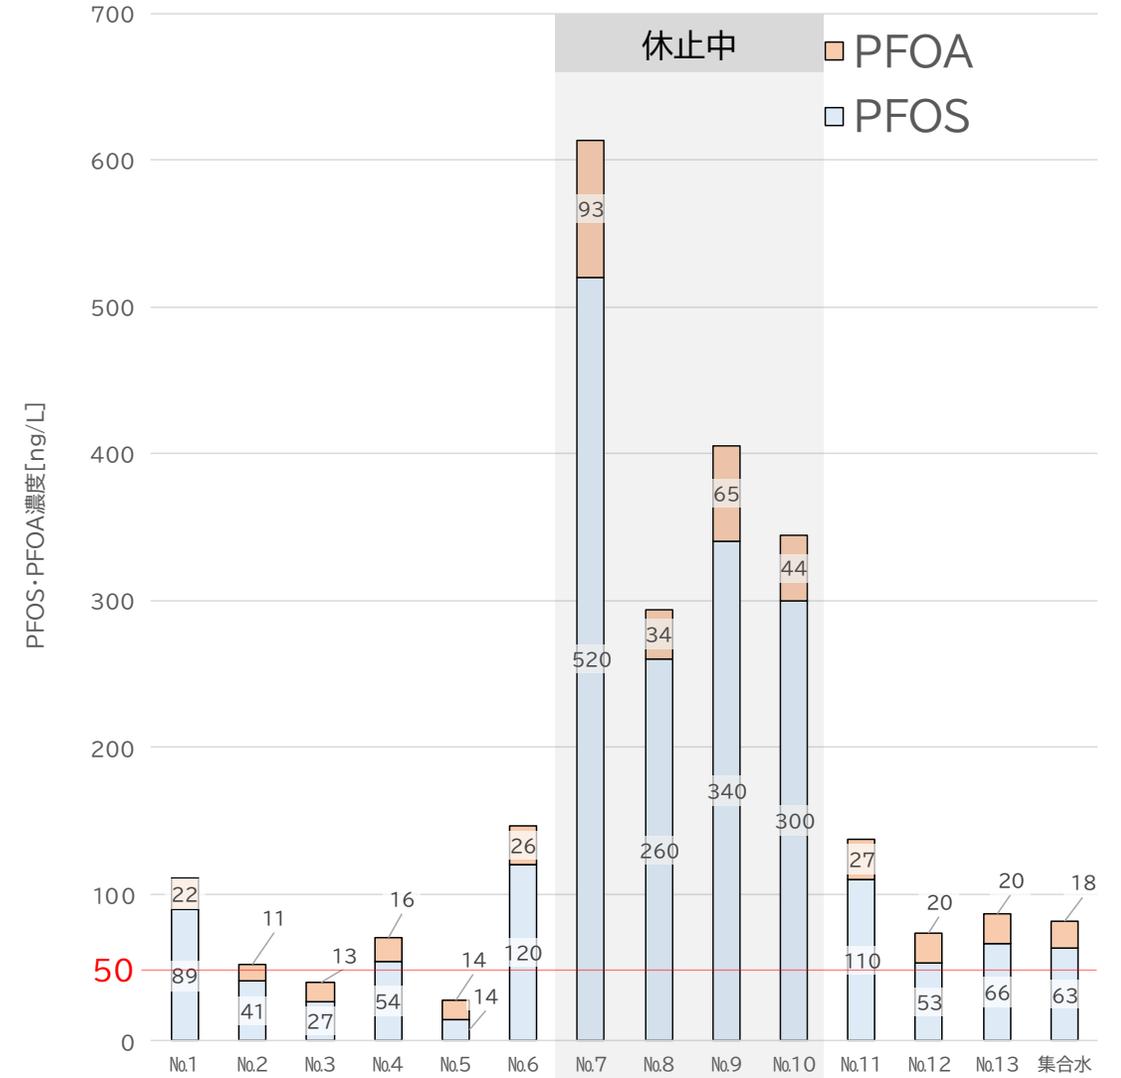
三井水源地 取水井のPFAS検出状況(令和7年2月・湯水期)

PFOS・PFOA合算
 ●: 50ng/L 以上
 ●: 50ng/L 以下

令和7年2月10日 採水

取水流量[m ³ /h]	No.1	No.2	No.3	No.4	No.5	No.6	No.7	No.8	No.9	No.10	No.11	No.12	No.13	集合水
	97	138	155	150	142	115	—	—	—	—	77	158	164	1196

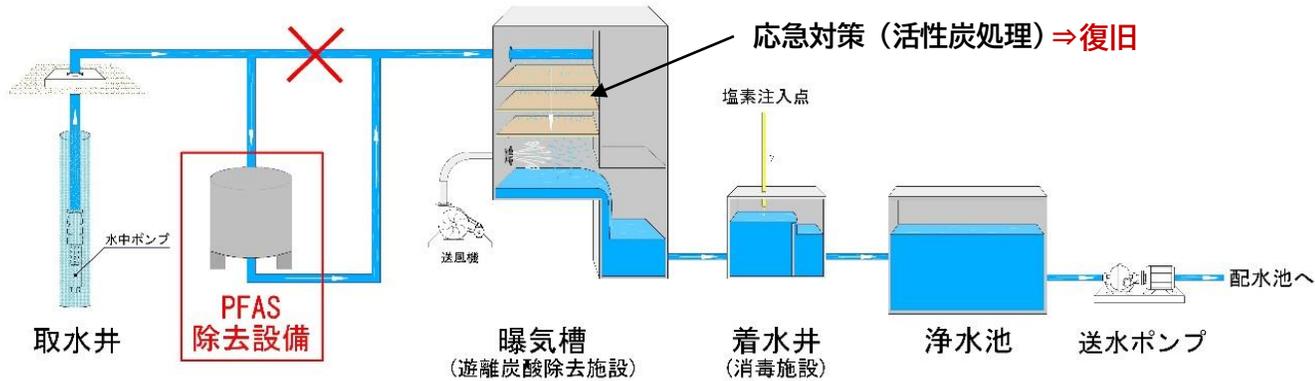
図1. 中期対策以降の三井水源地の浄水処理フロー

➤ イオン交換樹脂を用いた円形圧力タンク式のPFAS除去設備を新設する

曝気槽一次側に円形圧力タンク式の浄水設備を設置し、PFAS処理を行う

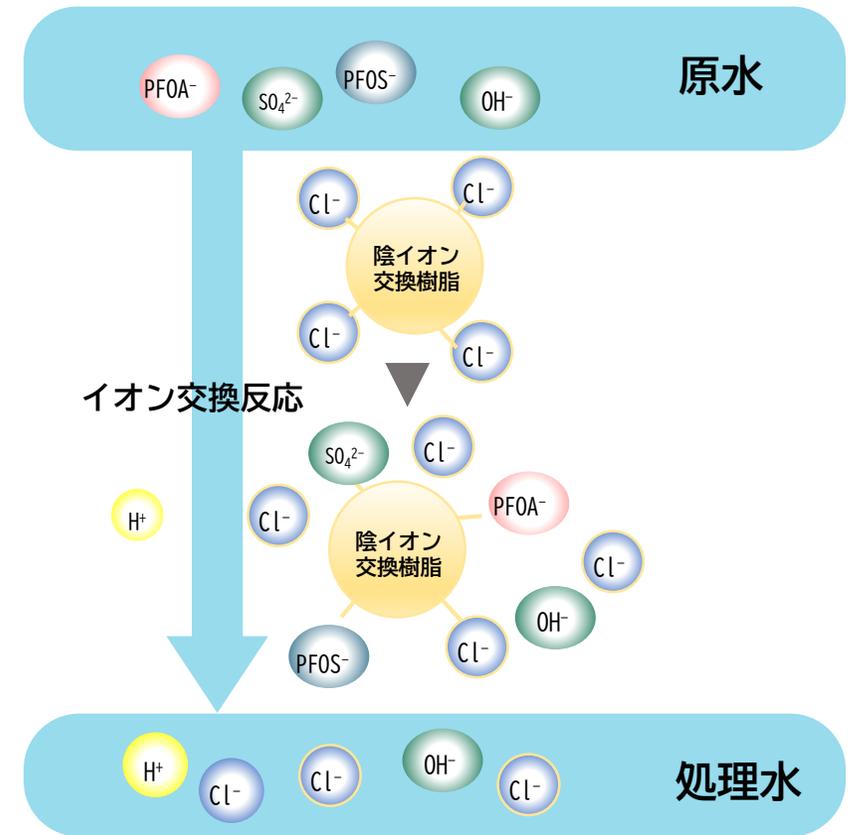
図4. イオン交換樹脂によるイオン交換イメージ

イオン交換基を持つ樹脂を用いて、樹脂が保有するイオンとPFASのイオンを交換することで、PFAS処理を行う

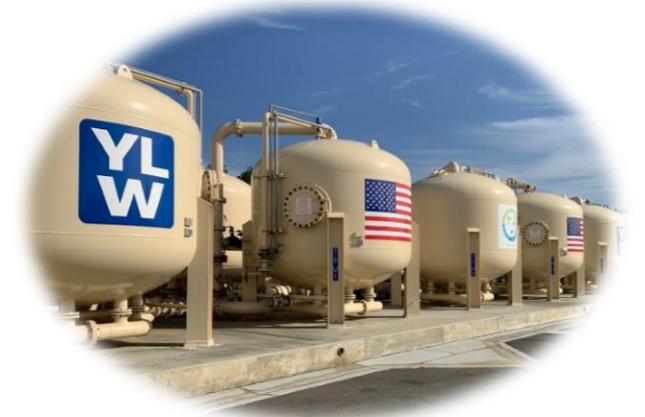
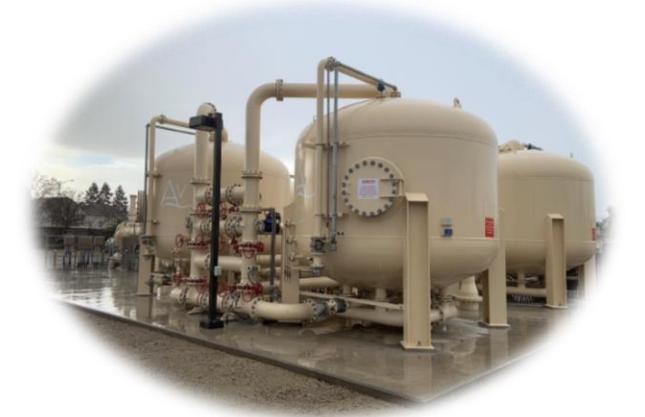
「イオン交換樹脂を用いた円形圧力タンク式」の浄水設備の詳細設計を進めるにあたり、先進地としてアメリカ合衆国カリフォルニア州を視察し、実際の稼働実態から、設備設計に関するノウハウ（タンクの配置、洗浄設備など）、ろ材の性能、選定手法を確認

アメリカ合衆国カリフォルニア州 2団体

- Yorba Linda Water District(オレンジ郡プレセンティア市)
- Zone7 Water Agency(アラメダ郡リバモア市)

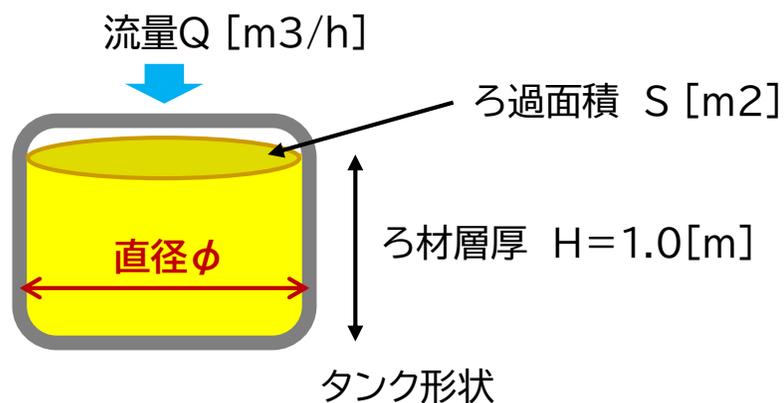
- ・ タンク製造業者等にヒアリングを行い、スケールメリットを精査
- ・ 経済性を考慮し、タンク径を大きくし、必要となるLV、SVに合わせ基数を変更する

当初案	詳細設計 変更案
大きさ	Φ2,700×H1,300	Φ3,200 ×H1,300
基数	8基(うち予備1基)	6基 (うち予備1基)
素材	SS400	SS400

通常時	LV: $1,167 \text{ m}^3/\text{h} \div 8.04 \text{ m}^2/\text{基} \div 6 \text{ 基} = 24.2 \text{ m/h} \leq 30 \text{ m/h}$
	SV: $1,167 \text{ m}^3/\text{h} \div 8.02 \text{ m}^3/\text{基} \div 6 \text{ 基} = 24.3 \text{ /h} \leq 30 \text{ /h}$
1基休止時	LV: $1,167 \text{ m}^3/\text{h} \div 8.04 \text{ m}^2/\text{基} \div 5 \text{ 基} = 29.0 \text{ m/h} \leq 30 \text{ m/h}$
	SV: $1,167 \text{ m}^3/\text{h} \div 8.02 \text{ m}^3/\text{基} \div 5 \text{ 基} = 29.1 \text{ /h} \leq 30 \text{ /h}$

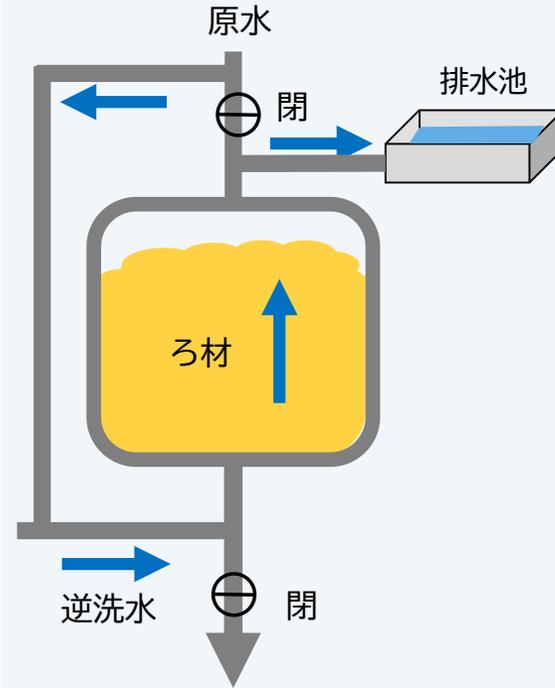
一般的な逆洗

一般的に活性炭ろ過施設で用いられる。通常の水の流れとは逆向きに流し、ろ槽内に溜まった異物を洗い流す。

- 複数のバルブ・配管構成により逆側から洗浄を行う

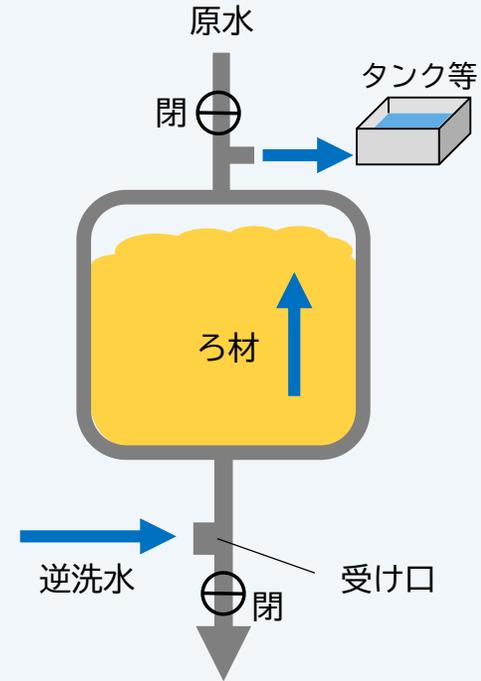
簡易逆洗

- **必要時に圧送ができる受け口に仮設配管を設置し、簡易的な逆洗を行う**
- 一般的な活性炭の逆洗膨張までは考慮しないタンク高さとする

➤ 原水由来の懸濁物質として砂以外にないため、不測の事態に備えた簡易的な逆洗機能を設ける

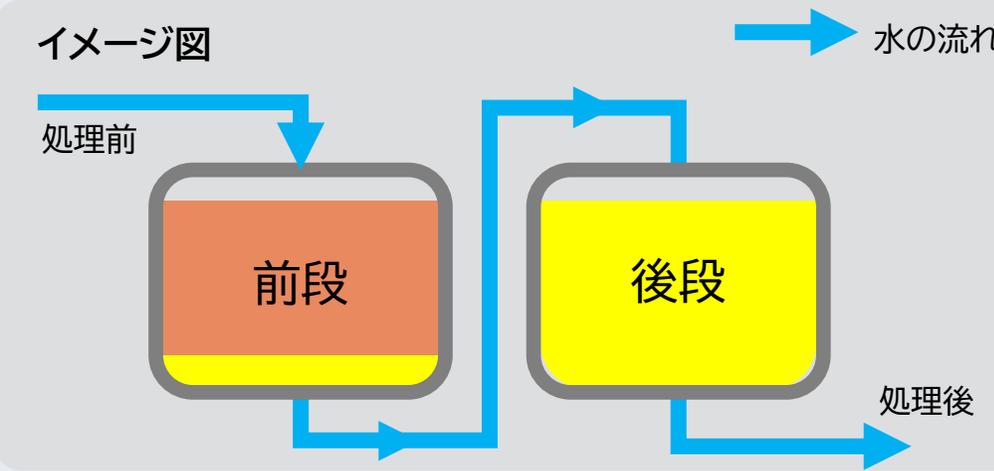
方式	直列配置	並列配置
<p>概要</p>	<p>タンクを前段・後段の2段として直列に配置</p> <ul style="list-style-type: none"> ①最初は前段→後段の順に処理 ②前段が除去容量を使い切るとろ材を交換し、後段→前段の順に切り替える ③後段が除去容量を使い切るとろ材を交換し、前段→後段の順に戻す <p>①～③を繰り返し、ろ材の除去容量を使い切るような運転</p> <p>イメージ図</p>

<p>処理特徴</p>	<ul style="list-style-type: none"> ・ろ材の除去容量を無駄なく使い切れる ・配管構成が複雑化(切換弁・配管が多く必要) ・海外事例で採用されている 	<ul style="list-style-type: none"> ・ろ材の除去容量を使い切るまで使い続けると除去物質が漏出するおそれがあるため、使い切る前にろ材の入替が必要になる ・配管構成は最小限で済む

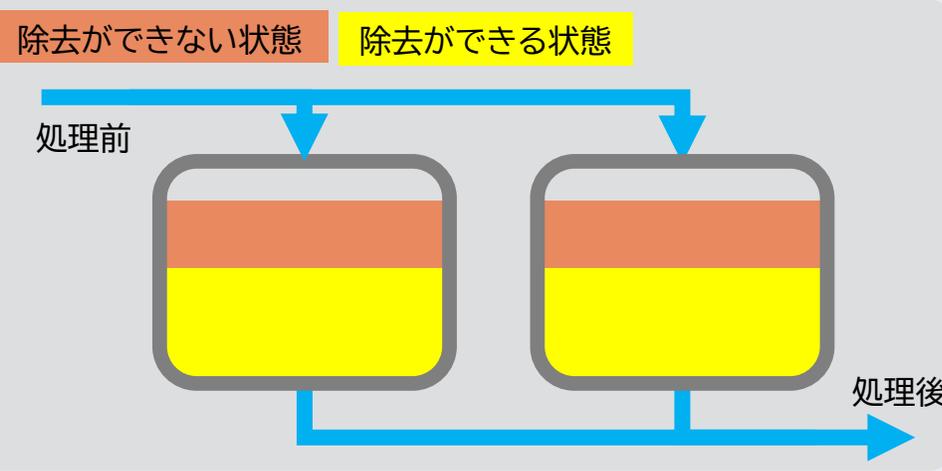
<p>タンクを並列に設置</p> <ul style="list-style-type: none"> ・タンクを並列に配置し、タンクを1回通過したものが処理水となる <p>除去ができない状態 除去ができる状態</p>

➤ 並列配置を採用する

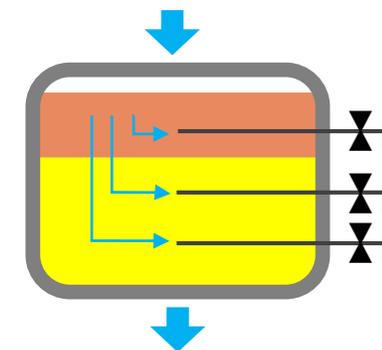
(例)層厚ごとの採水口を設置

設 備	➤ 層厚ごとの採水口を設置 ⇒ ろ材の維持管理精度の向上
運 用	➤ ① パイロット試験による性能把握 ➤ ② ろ材の入替周期をずらす運用 ➤ ③ PFOA除去に着目した運用

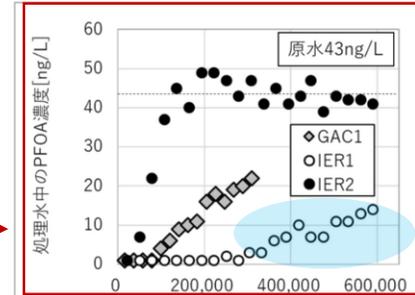
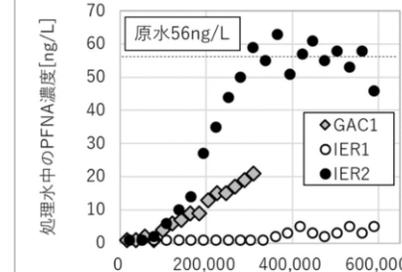
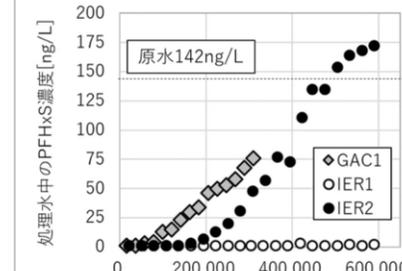
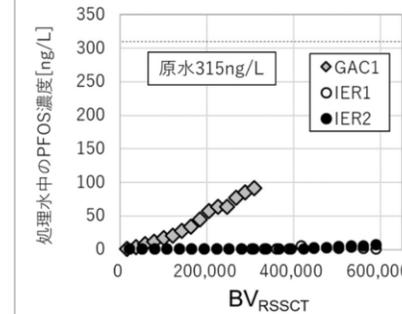
図 3-1 RSSCT 結果 (8号井)

- 性能試験結果※より、**PFOAが、他のPFAS(PFOS, PFHxS, PFNA)**と比較し、先に破過を迎えることが想定される
 - 現状の原水集合のPFOA濃度は15~20ng/L
- ▼
- ✓ 一定期間経過後、PFOAを除去できなくなるが、PFOSは除去ができる期間が発生する
 - ⇒ この期間はPFOS・PFOA合算で水質基準50ng/L以下
 - ⇒ PFOAの上昇に着目することで、モニタリング手法を強化

※資料2-1_P.3_図3-1・3-2 RSSCT結果より

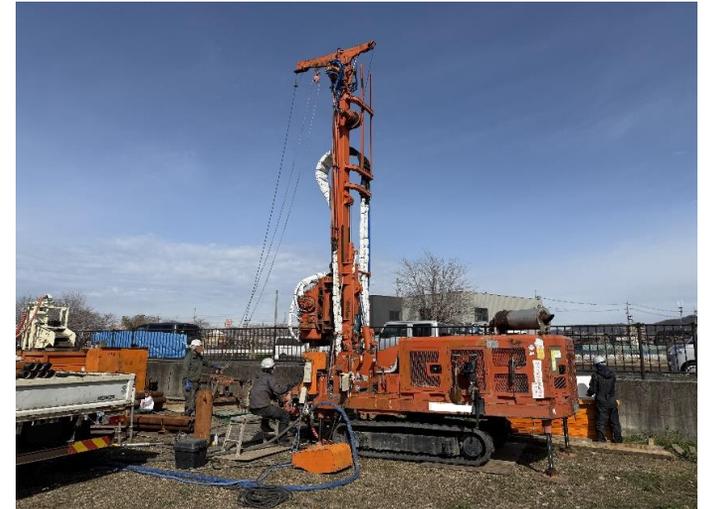
掘削状況

- ・目的 : 地下水からある程度高い濃度でPFASが検出されている三井水源地周辺において、深度の違いによるPFAS検出状況を確認し、地下水水源としての最適な取水方法の検討を行う。
- ・調査項目 : 地下水分析、土壌分析※及び地質状況の把握
- ・場所 : 三井No.10取水井 敷地内

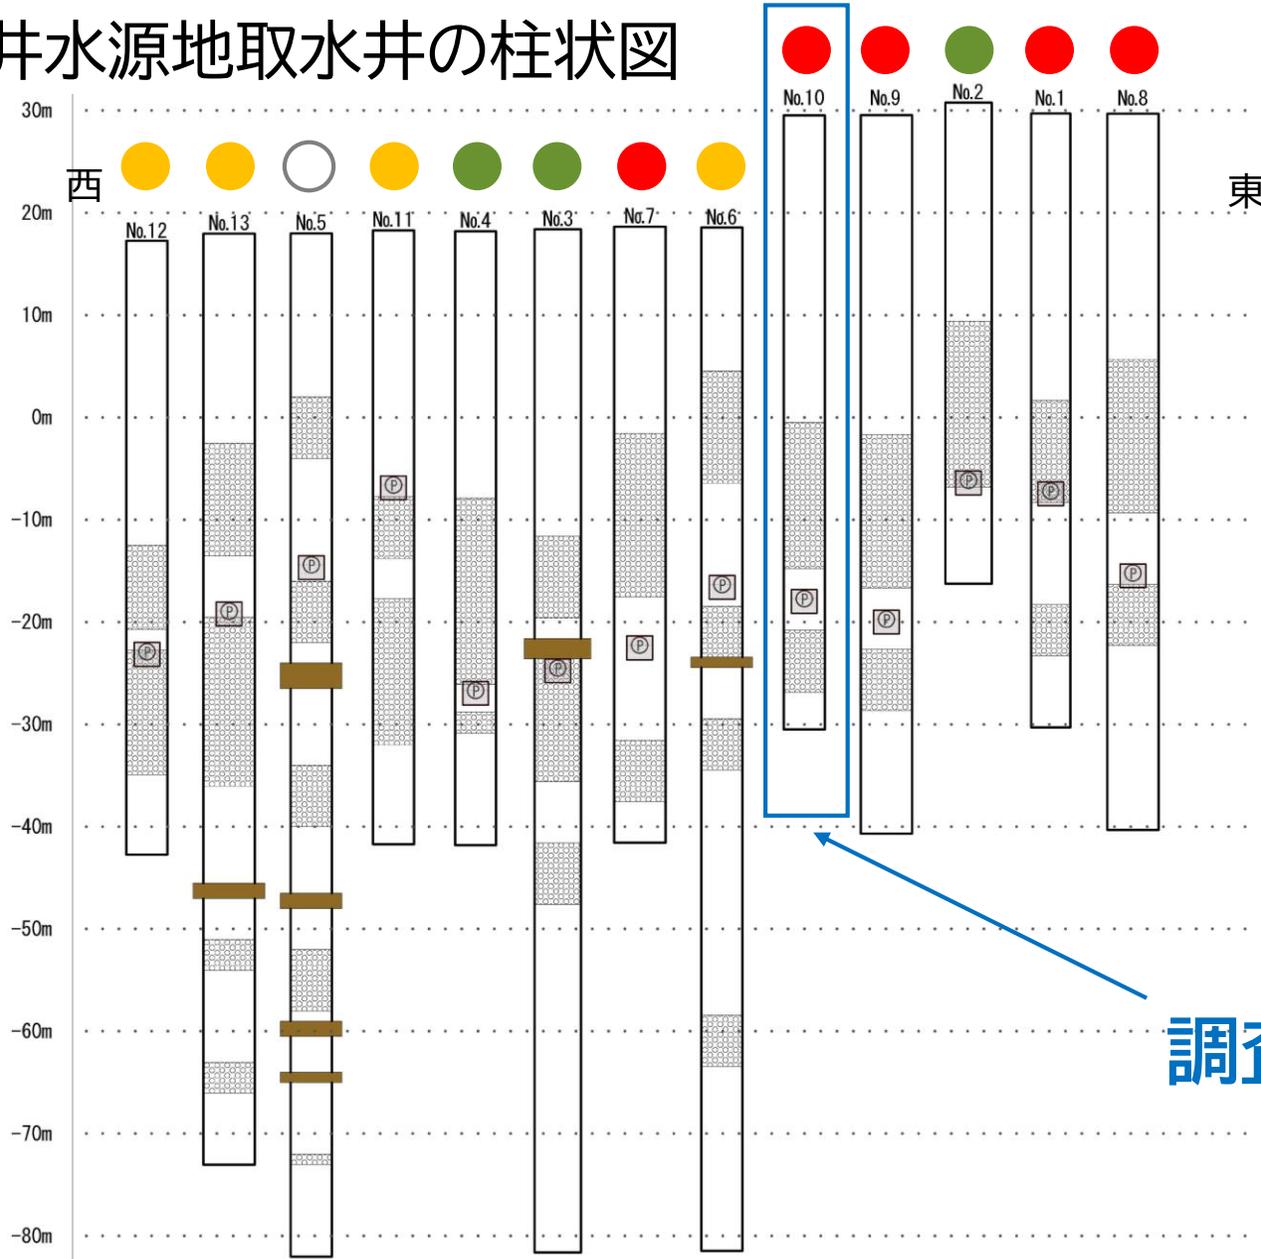
三井水源地取水井の柱状図

凡例 最大値分布 (ng/L)

- 200 以上
- 100 ~ 200
- 50 ~ 100
- 50 未満
- ▨ ストレーナー
- Ⓟ 水中ポンプ吸い込み位置
- 不透水層

- 地下水分析
 - ・ **どの帯水層でも暫定目標値(50ng/L)を超過**していた
 - ・ 最高濃度は、第1帯水層の深度40mで検出された
 - ・ **深度100m以深でもPFASが検出された**

- 三井水源地
周辺の特徴
 - ・ 3つの帯水層が存在し、不透水層の影響による濃度の高低がある
 - ・ **第3帯水層の地下水は、重金属類の濃度が高く**、飲用に適さないと考えられる
- 観測井の設置
 - ・ 既存取水井のスクリーン位置や、第三帯水層からの重金属類の検出状況から、第2帯水層を対象に観測井を設置しモニタリングを実施予定

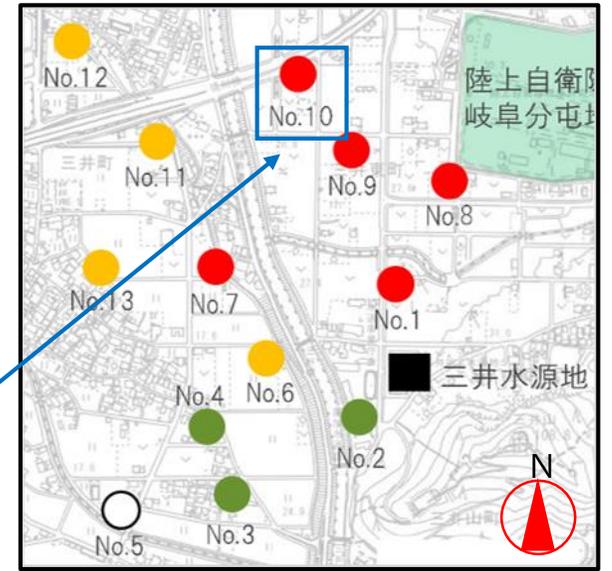
- 土壌分析
 - ・ 不飽和帯では不検出の区間もあったが、飽和帯で連続的に検出された
 - ・ 最高濃度は深度48mで検出された

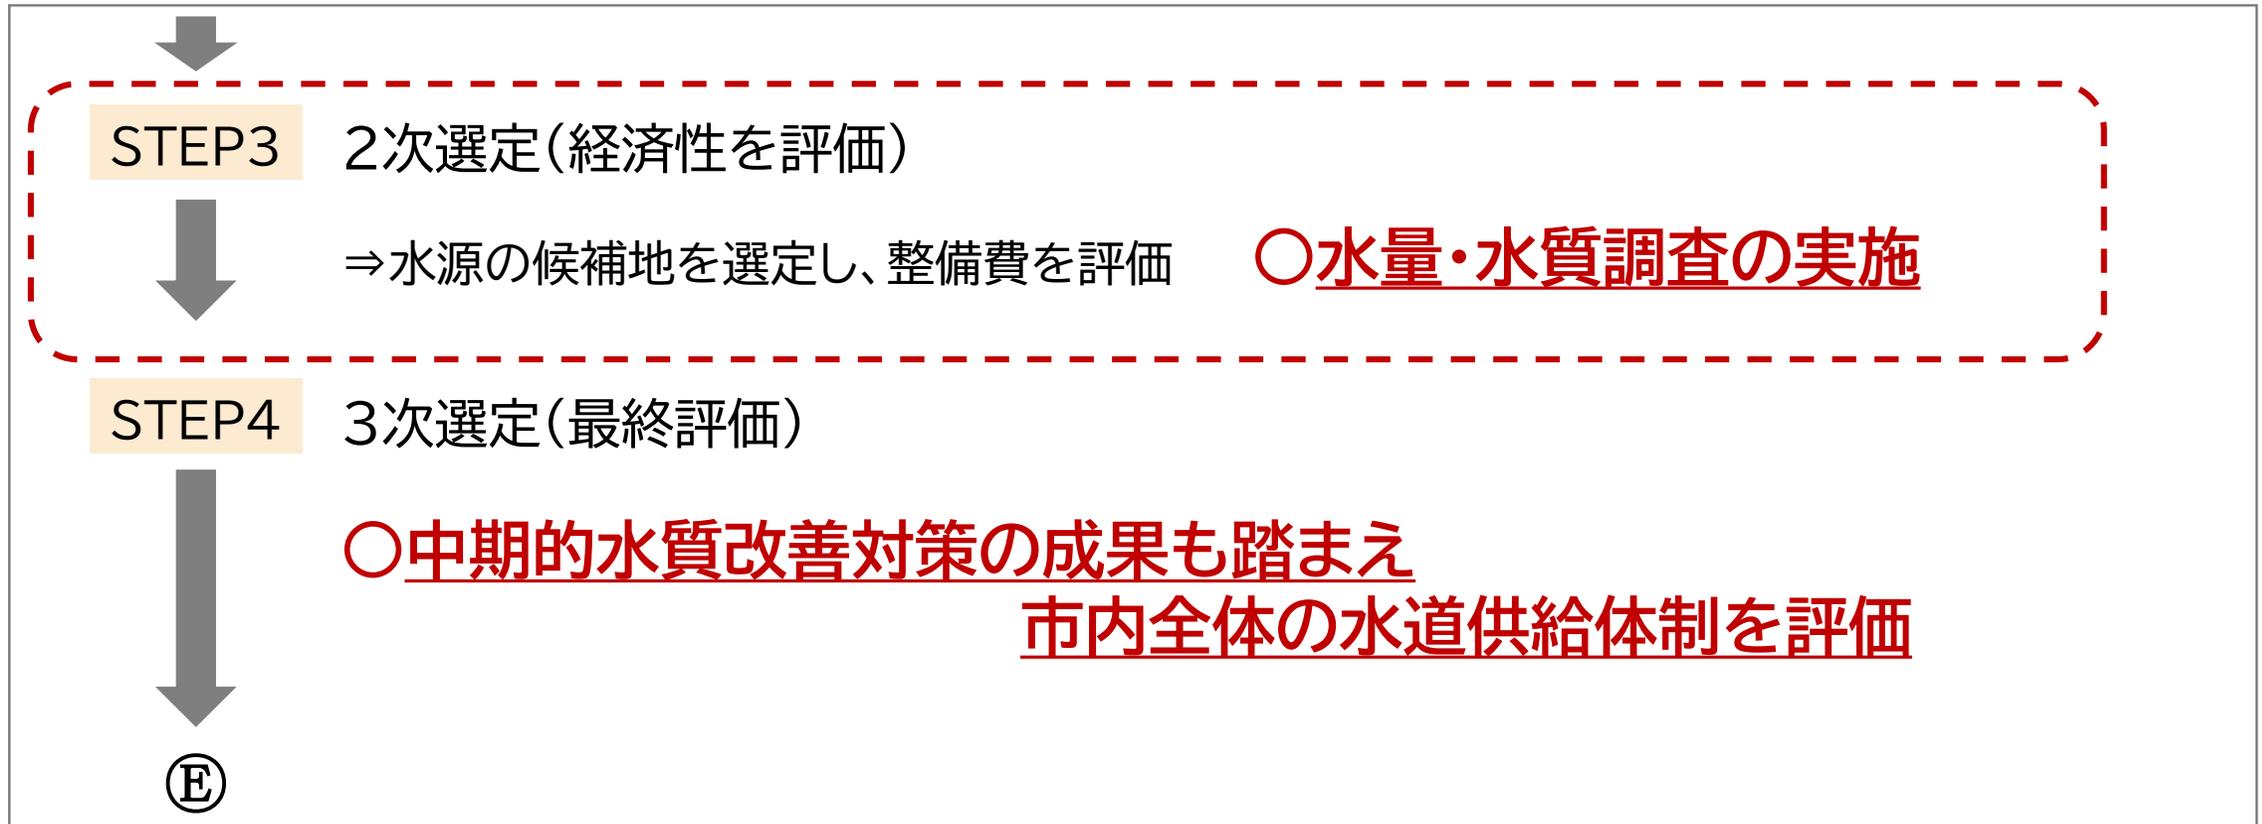
○ 長期的水質改善対策の検討フロー

- 新水源候補地については、可能な限り清浄な原水を求め、併せてその水源を保全する対策を実施することを前提に、**市内全体の水道供給体制の最適化を検討**する
