# 各務原市水質改善対策委員会

第5回

令和8年7月9日

# 3. 中期的水質改善対策 工事状況

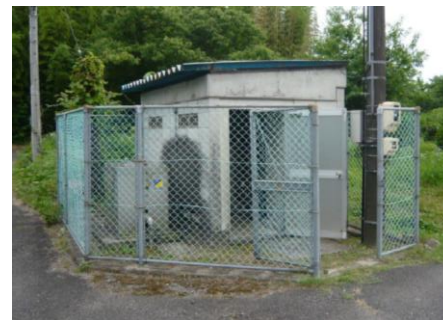
#### 弥平島水源地について

計画浄水量: 10 m<sup>3</sup>/日

処理方式: 従来の塩素滅菌処理に加え、**活性炭処理(業務用浄水器) 5 基**を並列に配置して PFAS 除去

運用方法: 原水濃度が基準値を超過した場合に、上記処理方式に切替え予定

外観

業務用浄水器

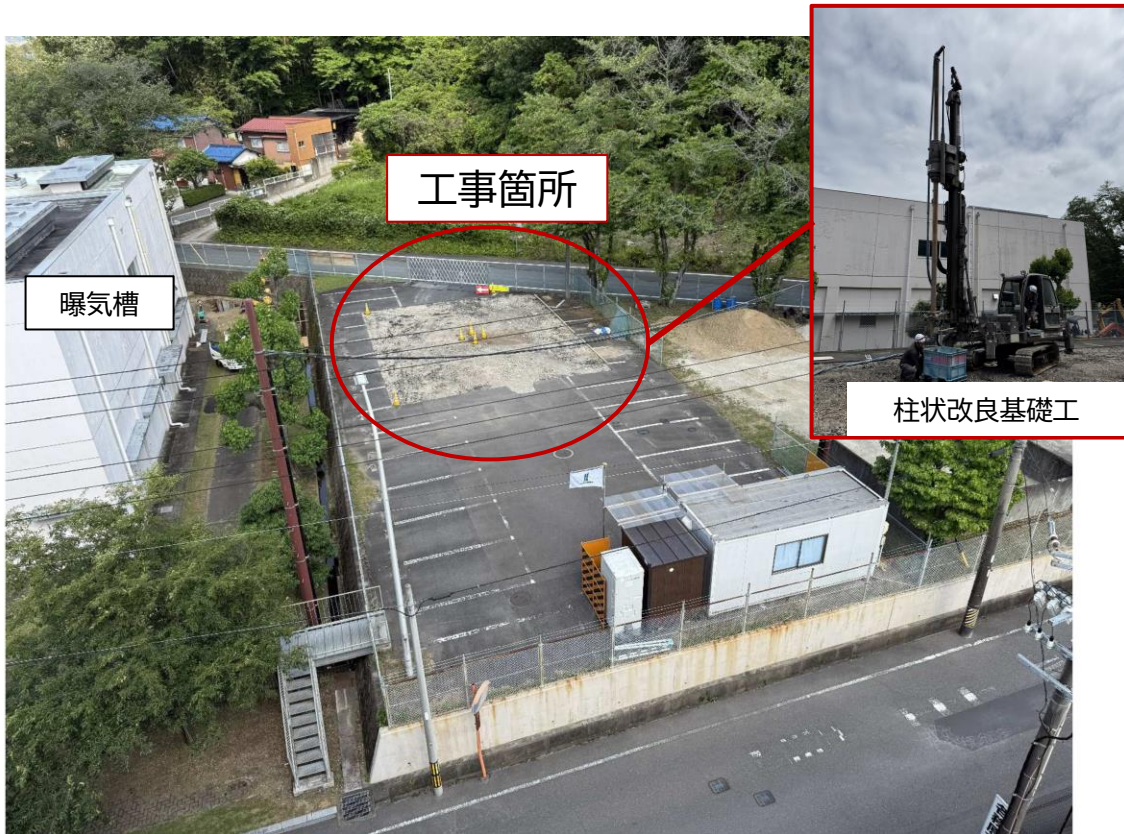
工事箇所 全景
