各務原市本庁舎耐震化基本構想策定委員会

検討資料

各務原市本庁舎耐震化基本構想策定委員会検討資料

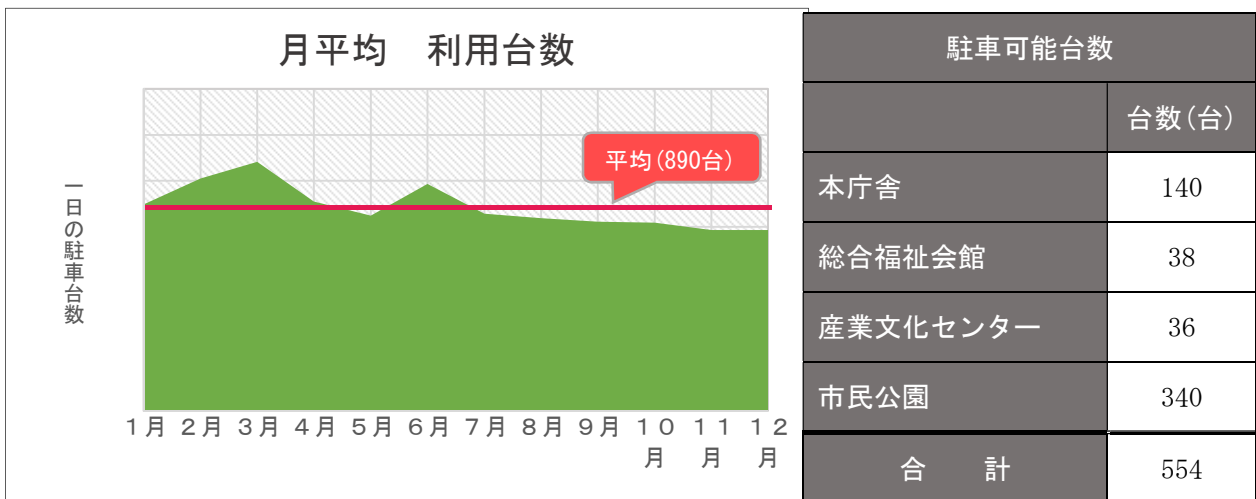
表 6. 本庁舎駐車場の利用台数と周辺駐車場利用可能台数

本庁舎の駐車場は、市役所の開庁時間に約140台の車が駐車することができ、1日あたりの駐車台数は平均で約890台程度（回転率6.36回/日）ですが、下図のように年間を通じて月曜に多く、水曜や木曜の週の半ばに少ない傾向にあります。また、年度末である2月から3月までの間は、週を通して利用者が多く、一番多い3月の月曜は、平均台数の1.4倍の1,224台（回転率8.74回/日）となっており、駐車場の入場待ちの様子が多く見られます。

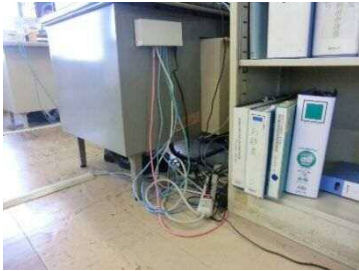
基本的 性能基準	課 題	説 明	解 決	
機能性	3.情報化対応性			
	本庁舎の執務空間のほとんどはフリーアクセスフロア(二重床)となっていないため、OA 機器の設置、移動に制約があります。今後、ますます情報化の進展が想定されますが、将来の設備更新に対応できなくなる状況にあります。			
	フリーアクセスフロアの未設置	<p>通信・情報システムを構築できるよう、端末機その他の通信・情報処理装置を機能的に配置できるスペース及び配線スペースが確保されている必要性があります。近年ではフリーアクセスフロアを設置する事により、配線スペースの配線や柔軟性を確保しています。</p> <p>しかし、本庁舎には、フリーアクセスフロアが設置されていないことから、端末機その他の通信・情報処理装置を機能的に配置できる配線スペースや電源ケーブルのためのスペースを確保できていません。</p> <p>そのため、オフィスレイアウトが限られることやケーブル類が露出しているなど、執務室の利用に制約が発生しています。</p>

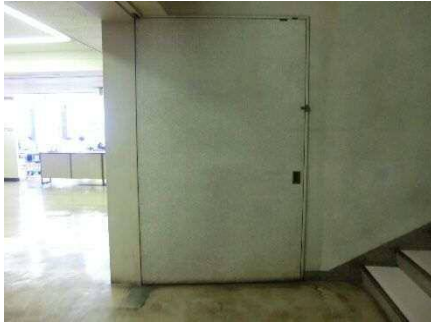
基本的性能基準	課題	説明	解決
安全性	4.防災性		
	耐震性の危険	本庁舎は昭和48年に竣工した建物であるため、建築する際の耐震基準が現在とは異なっています。平成25年度の耐震診断におけるIs値が必要である0.6を大きく下回る0.28である、という結果から、大規模地震の際、崩壊の可能性が高いと判断できます。	A
	構造体の耐震性 (Is値が0.9未満)	本庁舎は、災害時に応急対策活動や復旧、復興の拠点としての役割を担う重要な施設であるため、大地震後も補修を要せずに建物を使用することができる十分な耐震性(Is値は0.6の1.5倍である0.9以上)を確保することが求められています。しかし、本庁舎はこの数値を下回っているため、地震時の業務継続が困難になる可能性があります。	B
	天井の耐震性	天井は地震時の揺れに対して、必要な安全対策を行う必要があります。近年、大面積の天井については、吊りボルトを強化したり、接合部を強化するなどの安全対策がなされるようになっていきます。 しかし、本庁舎において対策がなされていないため、地震時に大きく揺れた場合、天井が崩落する危険性があります。	A
	防火扉	防火扉は、現代において熱と煙両方感知する自動のものが主流です。しかし本庁舎は温度ヒューズにより扉が閉まる旧式の防火扉が使われているため、煙感知により閉じることができません。

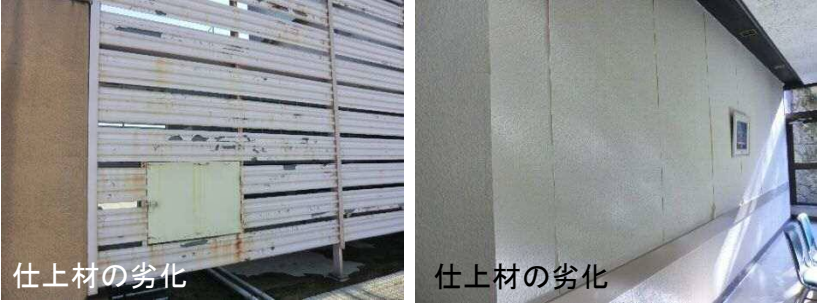
<p data-bbox="624 1167 804 1200">仕上材の劣化</p> <p data-bbox="1046 1167 1227 1200">仕上材の劣化</p>

- ・その他については、仕上材の補修をすることで解決可能です。

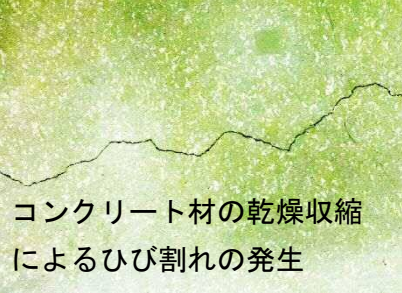
<p data-bbox="624 1424 979 1503">コンクリート材の乾燥収縮によるひび割れの発生</p>	A

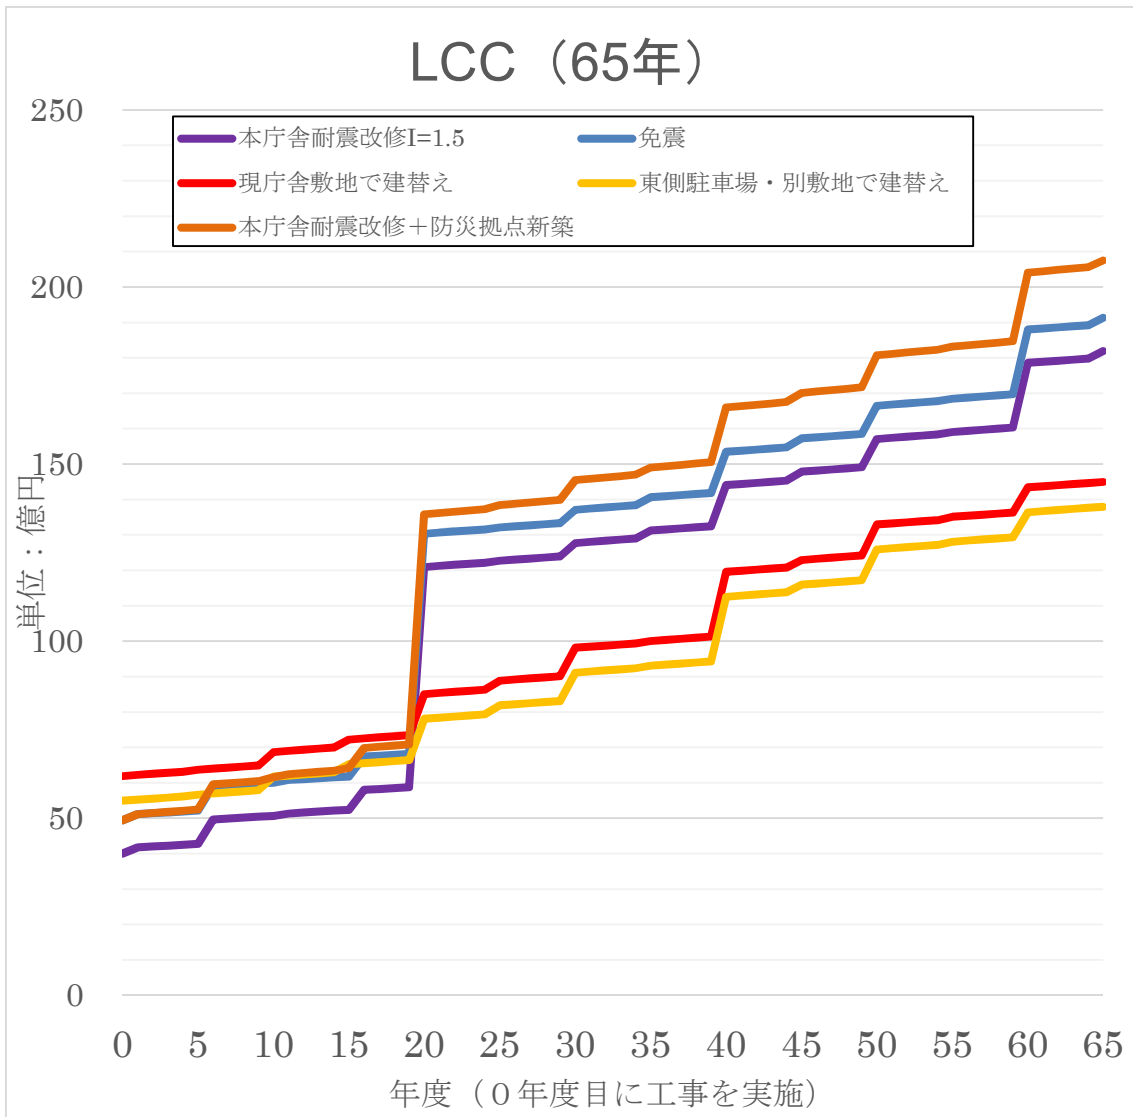
■結果（65年分の比較）

- ・耐震改修工事又は建設工事の完了時からの65年間のLCCを算定しています。
- ・免震、または耐震改修工事の実施後の現庁舎の使用期間は、20年（37ページ参照）と設定し、20年後に庁舎の建替えを改めて行うこととします。
- ・維持管理は、これまでの市庁舎の維持管理と同じく事後保全（施設が劣化、破損した場合に修繕を行う維持管理の考え方）とし、現庁舎の維持管理費の実績値を参考に設定します。ただし、経常修繕費が少ない分、定期的に大規模な修繕コストがかかるものとし、10年ごとに大規模な修繕工事（定期的に発生する修繕・更新とは別途）が発生するものと見込みます。
- ・修繕更新費については、「建築物のライフサイクルコスト（H17版国土交通省）」に示されている概算用データベース（事務所_15000型・Case3）に示されている修繕コストを基に、物価や人件費等の変動を反映するために指数等（建設工事費デフレーター（国土交通省）（非木造非住宅、RC））を使用してそれぞれ時点補正を行っています。
- ・光熱水費等、運用コストは、新庁舎の省エネルギー施策に関する検討を行っていないことなどから、想定条件によって数値のばらつきが大きいため、現時点ではLCCに含まずに算定しています。

建設手法	初期投資	10年後	15年後	20年後	30年後	40年後	50年後	60年後	LCC計
本庁舎耐震改修I=1.5	3,999	5,062	5,234	12,094	12,771	14,404	15,710	17,854	18,195
免震	4,940	6,002	6,174	13,034	13,712	15,345	16,650	18,794	19,135
現庁舎敷地で建替え	6,192	6,870	7,220	8,502	9,808	11,952	13,289	14,338	14,494
東側駐車場で建替え	5,492	6,170	6,520	7,802	9,108	11,252	12,589	13,638	13,794
本庁舎耐震改修+防災拠点新築	4,937	6,161	6,417	13,582	14,546	16,597	18,076	20,407	20,747

単位：百万円

免震化・耐震改修を行う場合は当初のコスト負担が少なく済みますが、長い目で見ると20年後に大きな投資（建替え）を行う必要が出てきます。
