# 徳山更木陣屋跡

編集 各務原市埋蔵文化財調査センター  
発行 各務原市教育委員会  
TEL (0583) 83-1123  
平成16年3月

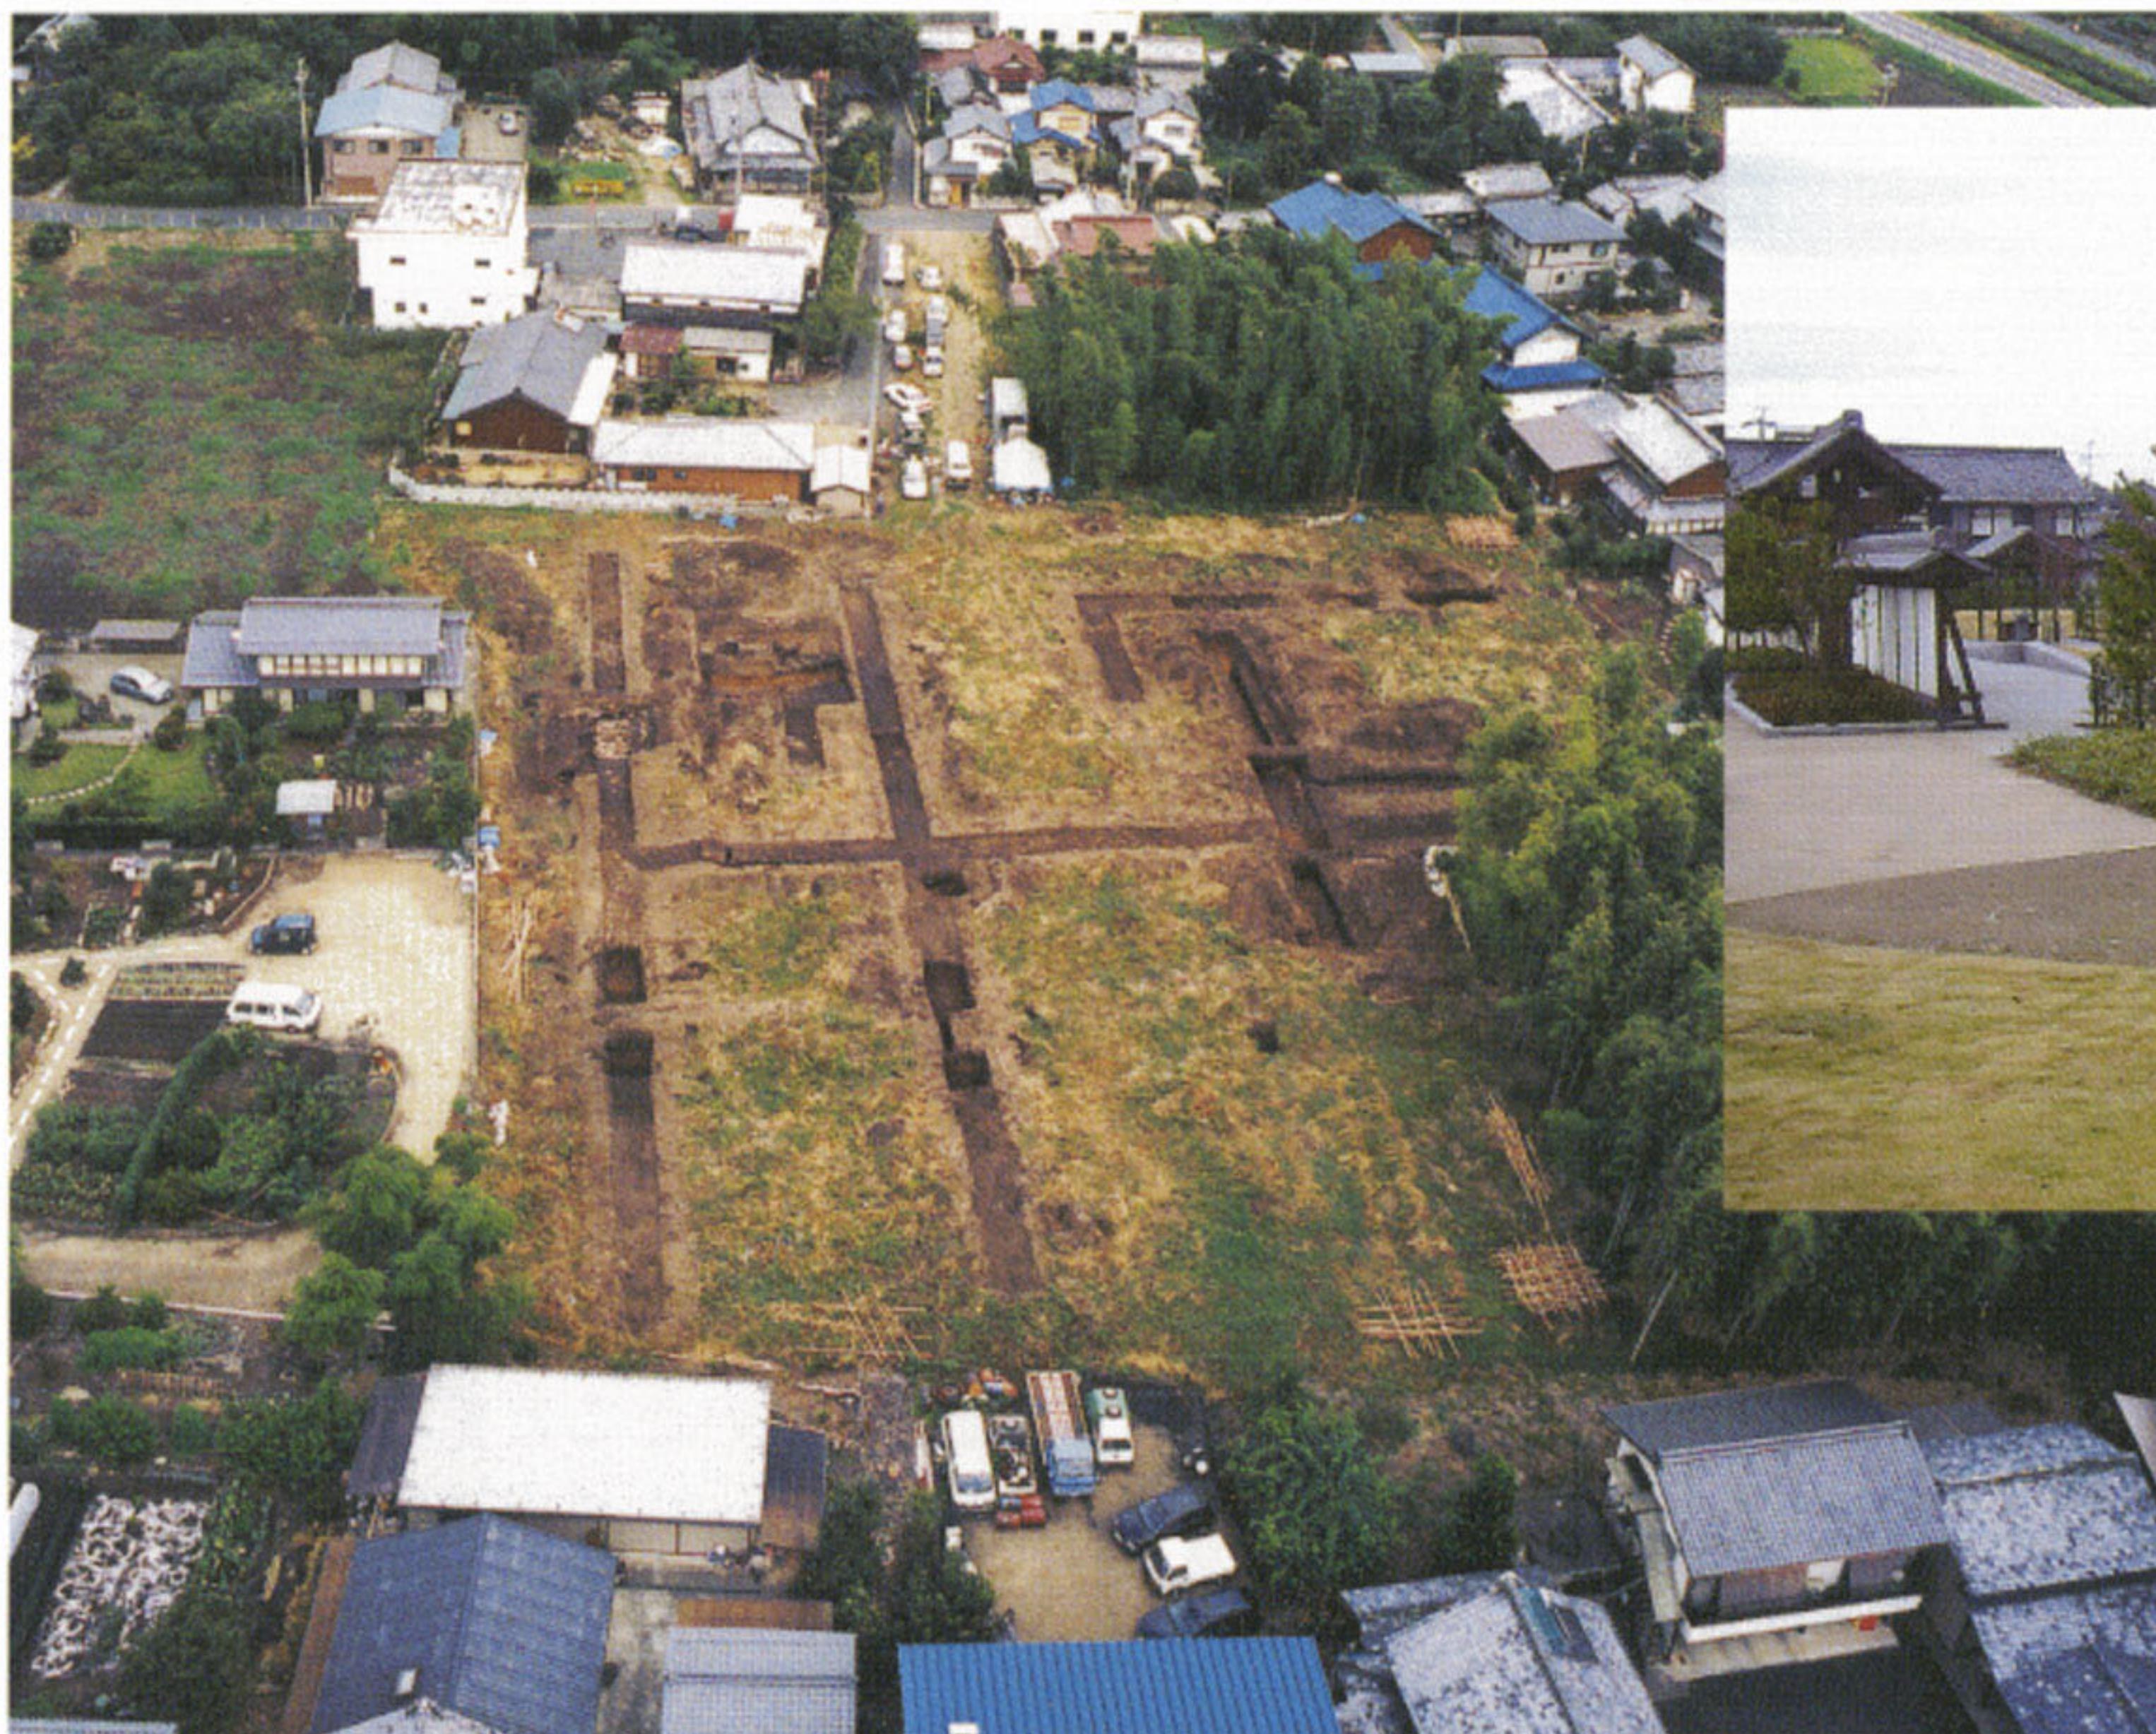
徳山更木陣屋跡発掘調査空中写真

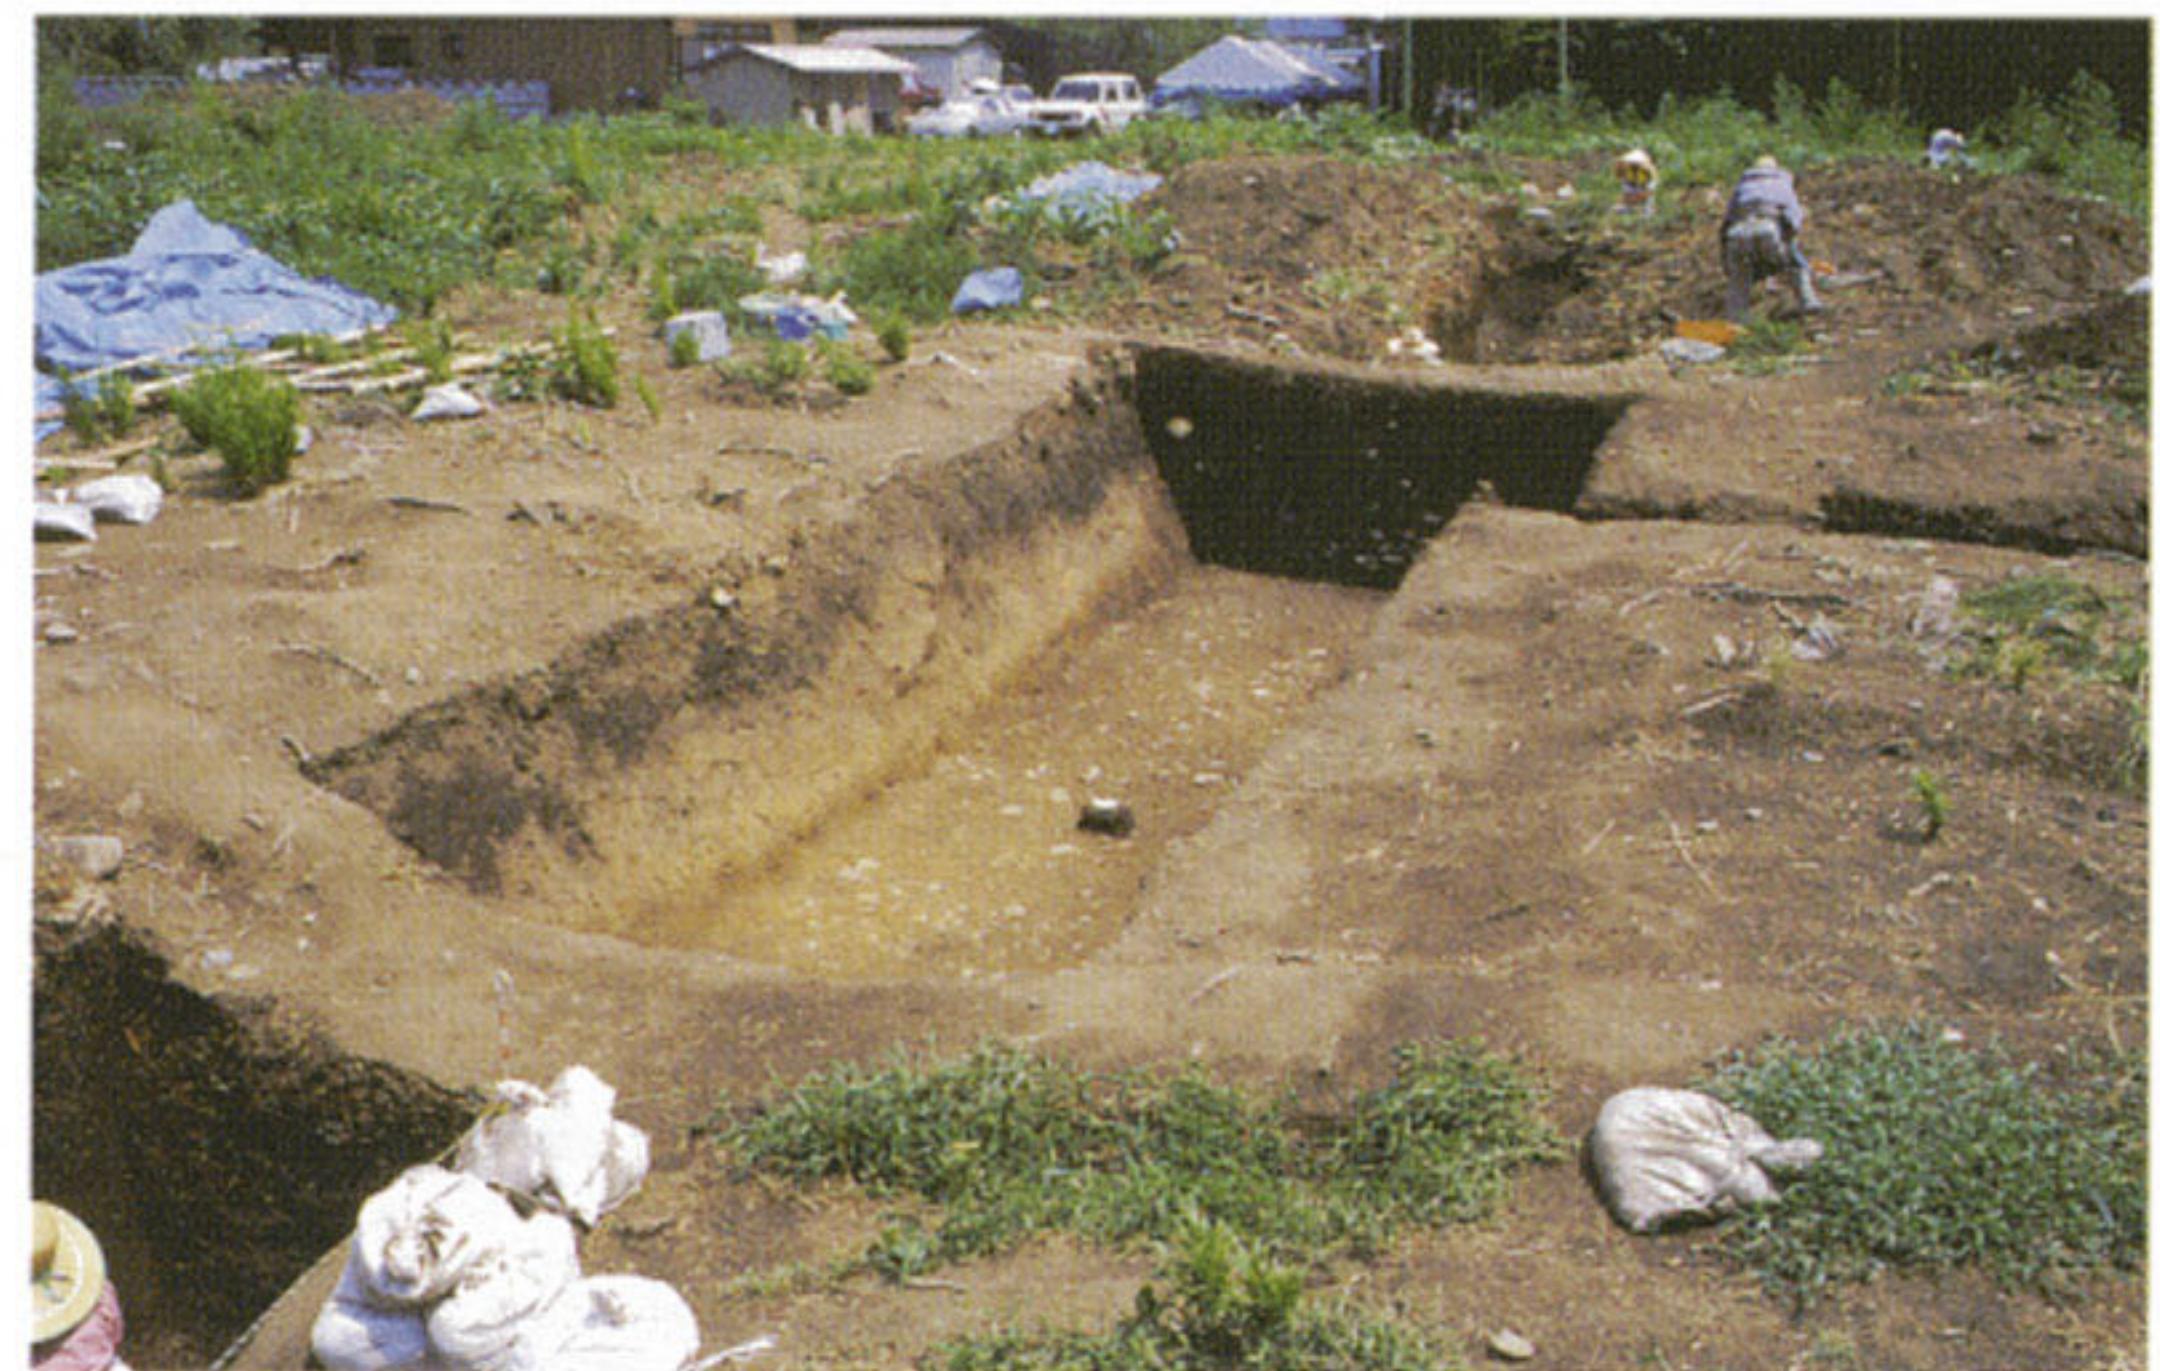
SD1(溝遺構)

次に、屋敷を取り巻く溝について考えてみます。発掘調査で検出されたSD1は東西に通り、最も規模が大きいものでした。絵図中において溝と解釈される区画について見ると、南側(正面側)が最も幅が大きく、絵図中の計測で2.5m程となります。これは、発掘されたSD1の規模ともおおよそ一致します。また、このSD1が途切れる個所が見つかっていますが、そこが正面の門があった陸橋の位置であったという推定もできます。さらに、SD1の北壁直上に礎石(建物の柱を支える石)が残存していたことを考えると、長屋<sup>そせき</sup>堀<sup>べい</sup>の存在も考えられ、絵図との整合性が高まってきます。

改めて、陣屋の規模から検討してみると、陣屋の南北規模については、現状土塁とSD1の解釈に基づく推定で大きな矛盾はありません。絵図における陣屋の南北規模が75~86mに対し、現状土塁とSD1の関係で推定される南北規模は約90mです。問題は東西規模で、絵図においては130m前後であるのに対し、現状土塁とSD2、SD3の解釈では100m前後となってしまいます。直接の問題となるSD2とSD3は、発掘調査を行う直前まで痕跡が残されていました。すなわち、陣屋の最終形態でなければなりません。そうす

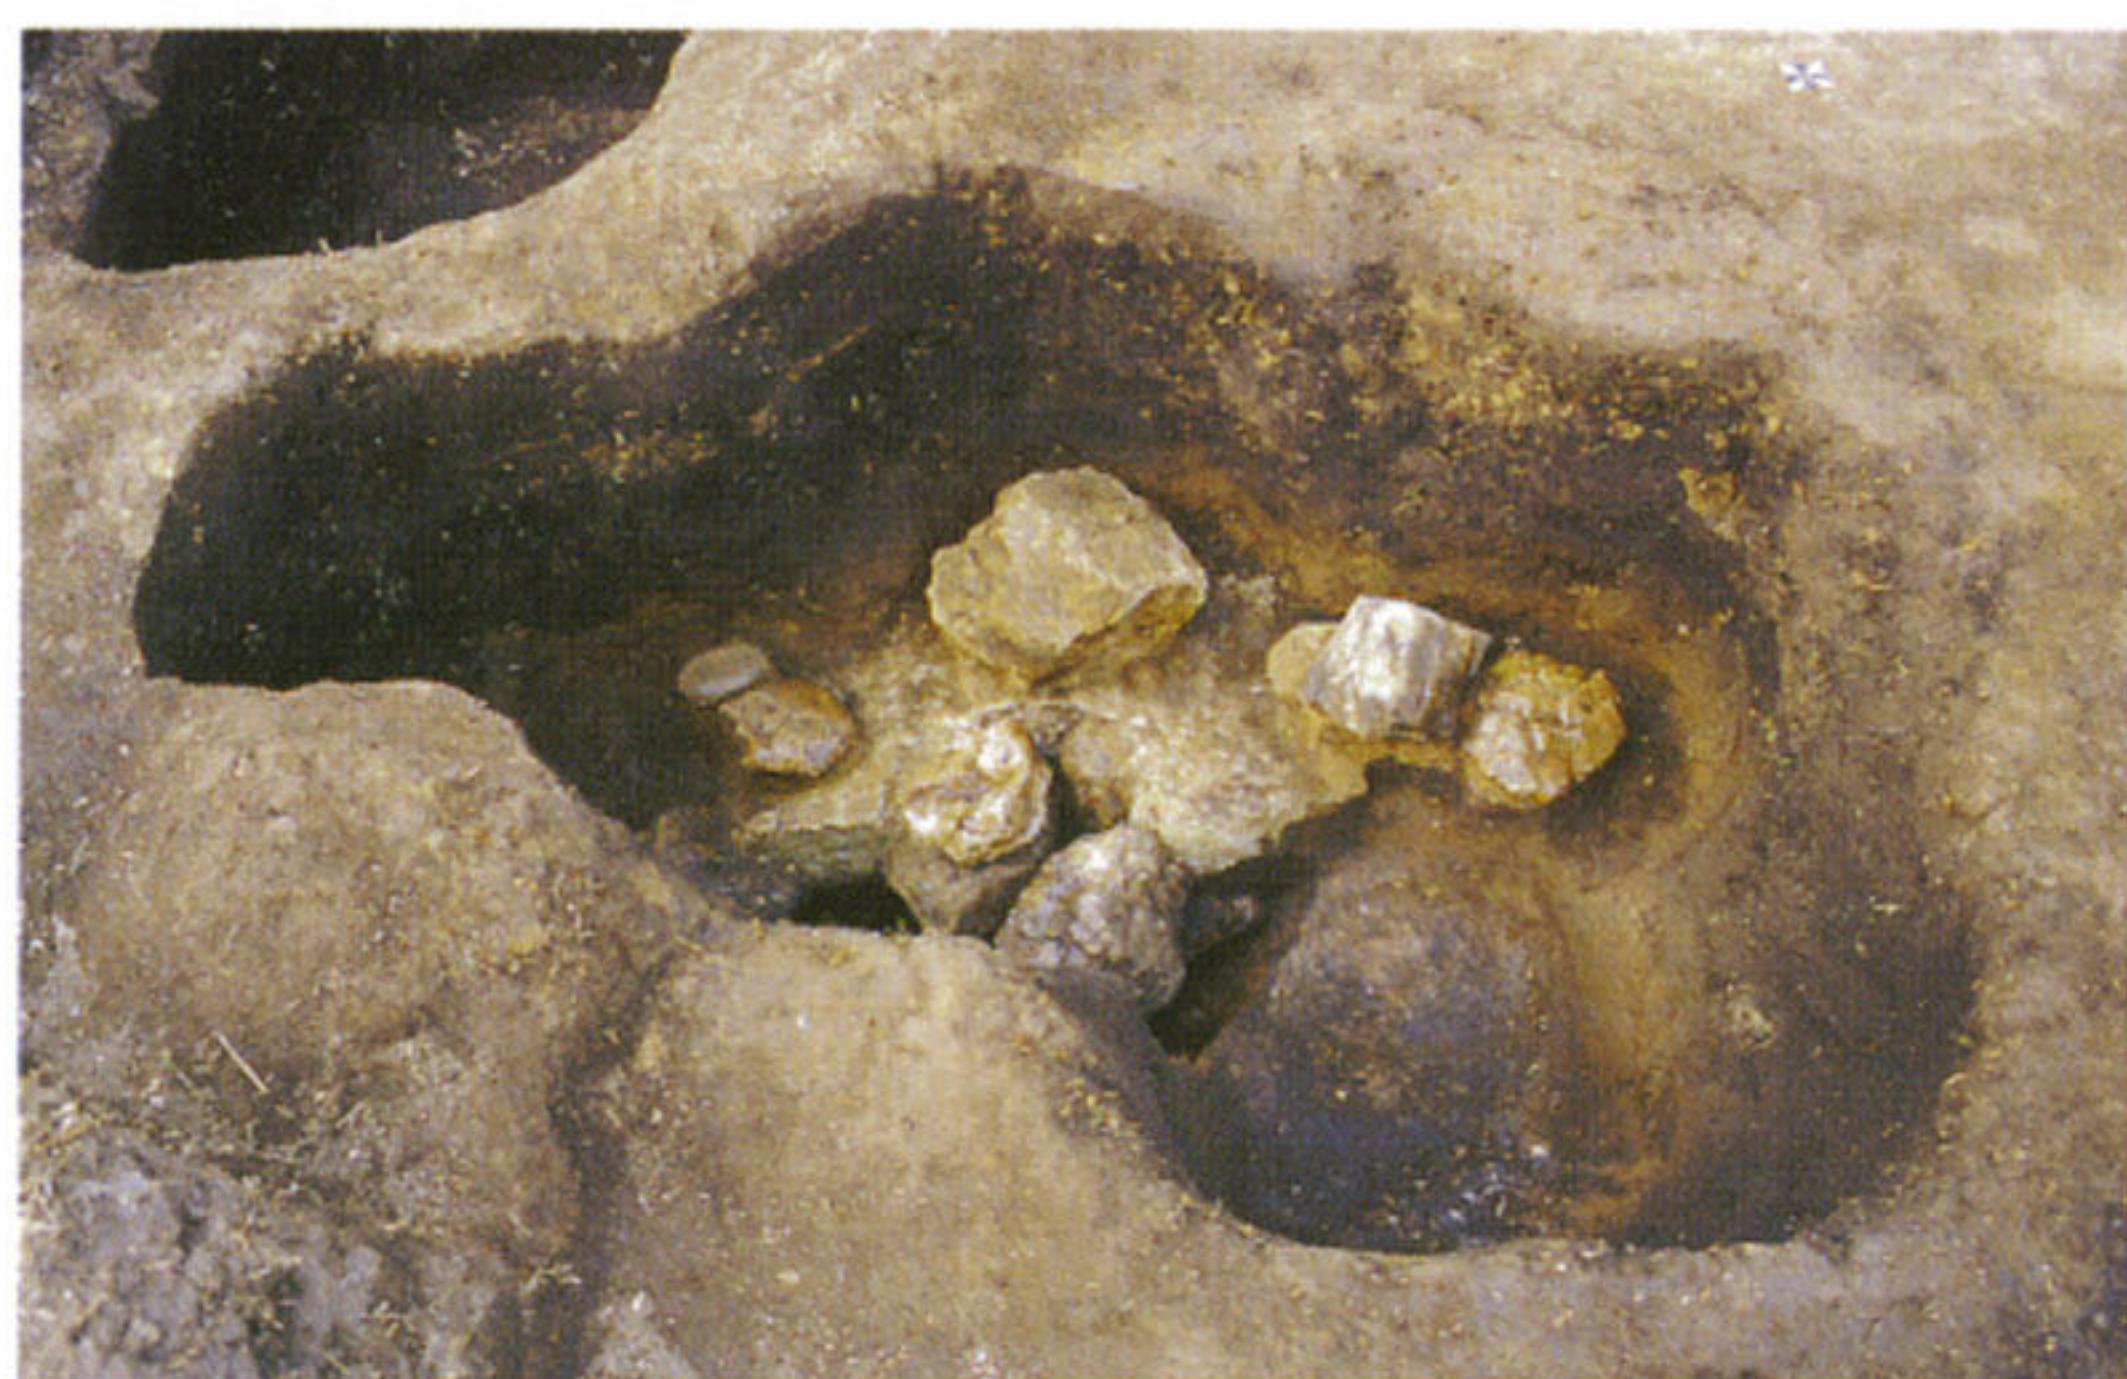
SK1(トイレ遺構)

屋敷の内部と周囲には、<sup>かわや</sup>廁(トイレ)と思われる施設が6箇所くらいに認められます。これらのうち、発掘で廁跡と認定したSK1の位置については、土蔵跡SX1と合わせて考えることができそうです。そうすると、屋敷本体の南東部にある土蔵Aと、屋敷南東端に設置された廁Aであった可能性が濃厚です。しかし、代わりに井戸のSE4が、屋敷内部に入り込んでしまい該当するものが不明となります。また同時に、屋敷が陣屋全体の区画の西へ寄りすぎてしまうという大きな問題も発生します。

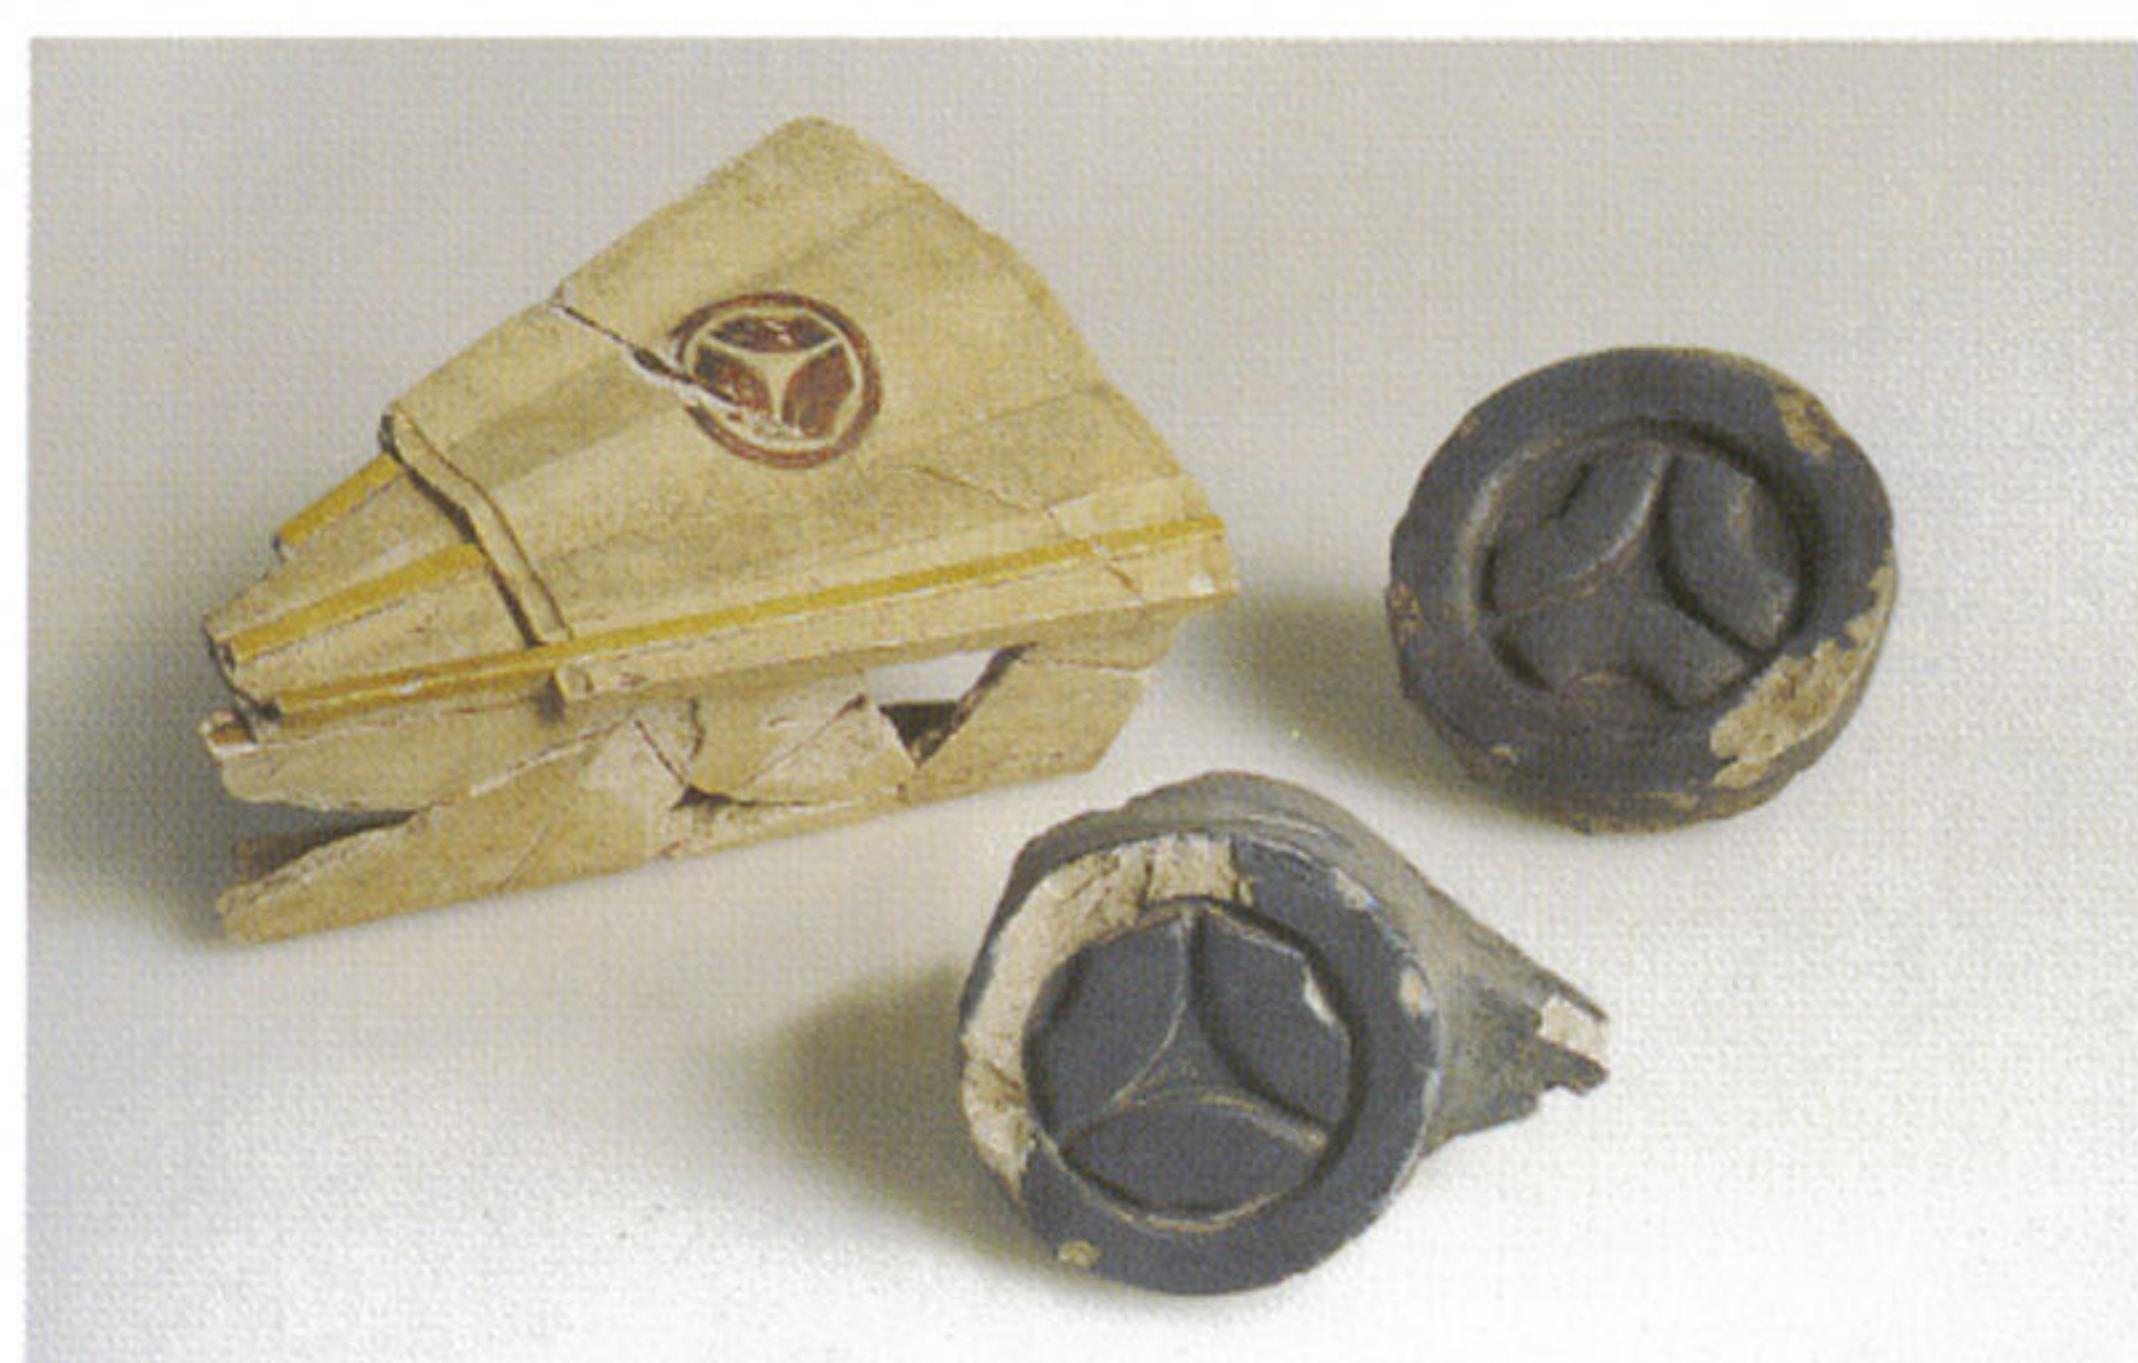
陶磁器類の中では、肥前(佐賀県・長崎県)産の良質磁器が目立ちます。また、陶製の壁掛け花瓶や瓦に徳山家の家紋「丸に頭合わせ三つ地紙」が施紋されたものが見つかり、この土地における徳山家の存在が確かなものとなりました。

家紋の入った壁掛け花瓶と軒丸瓦

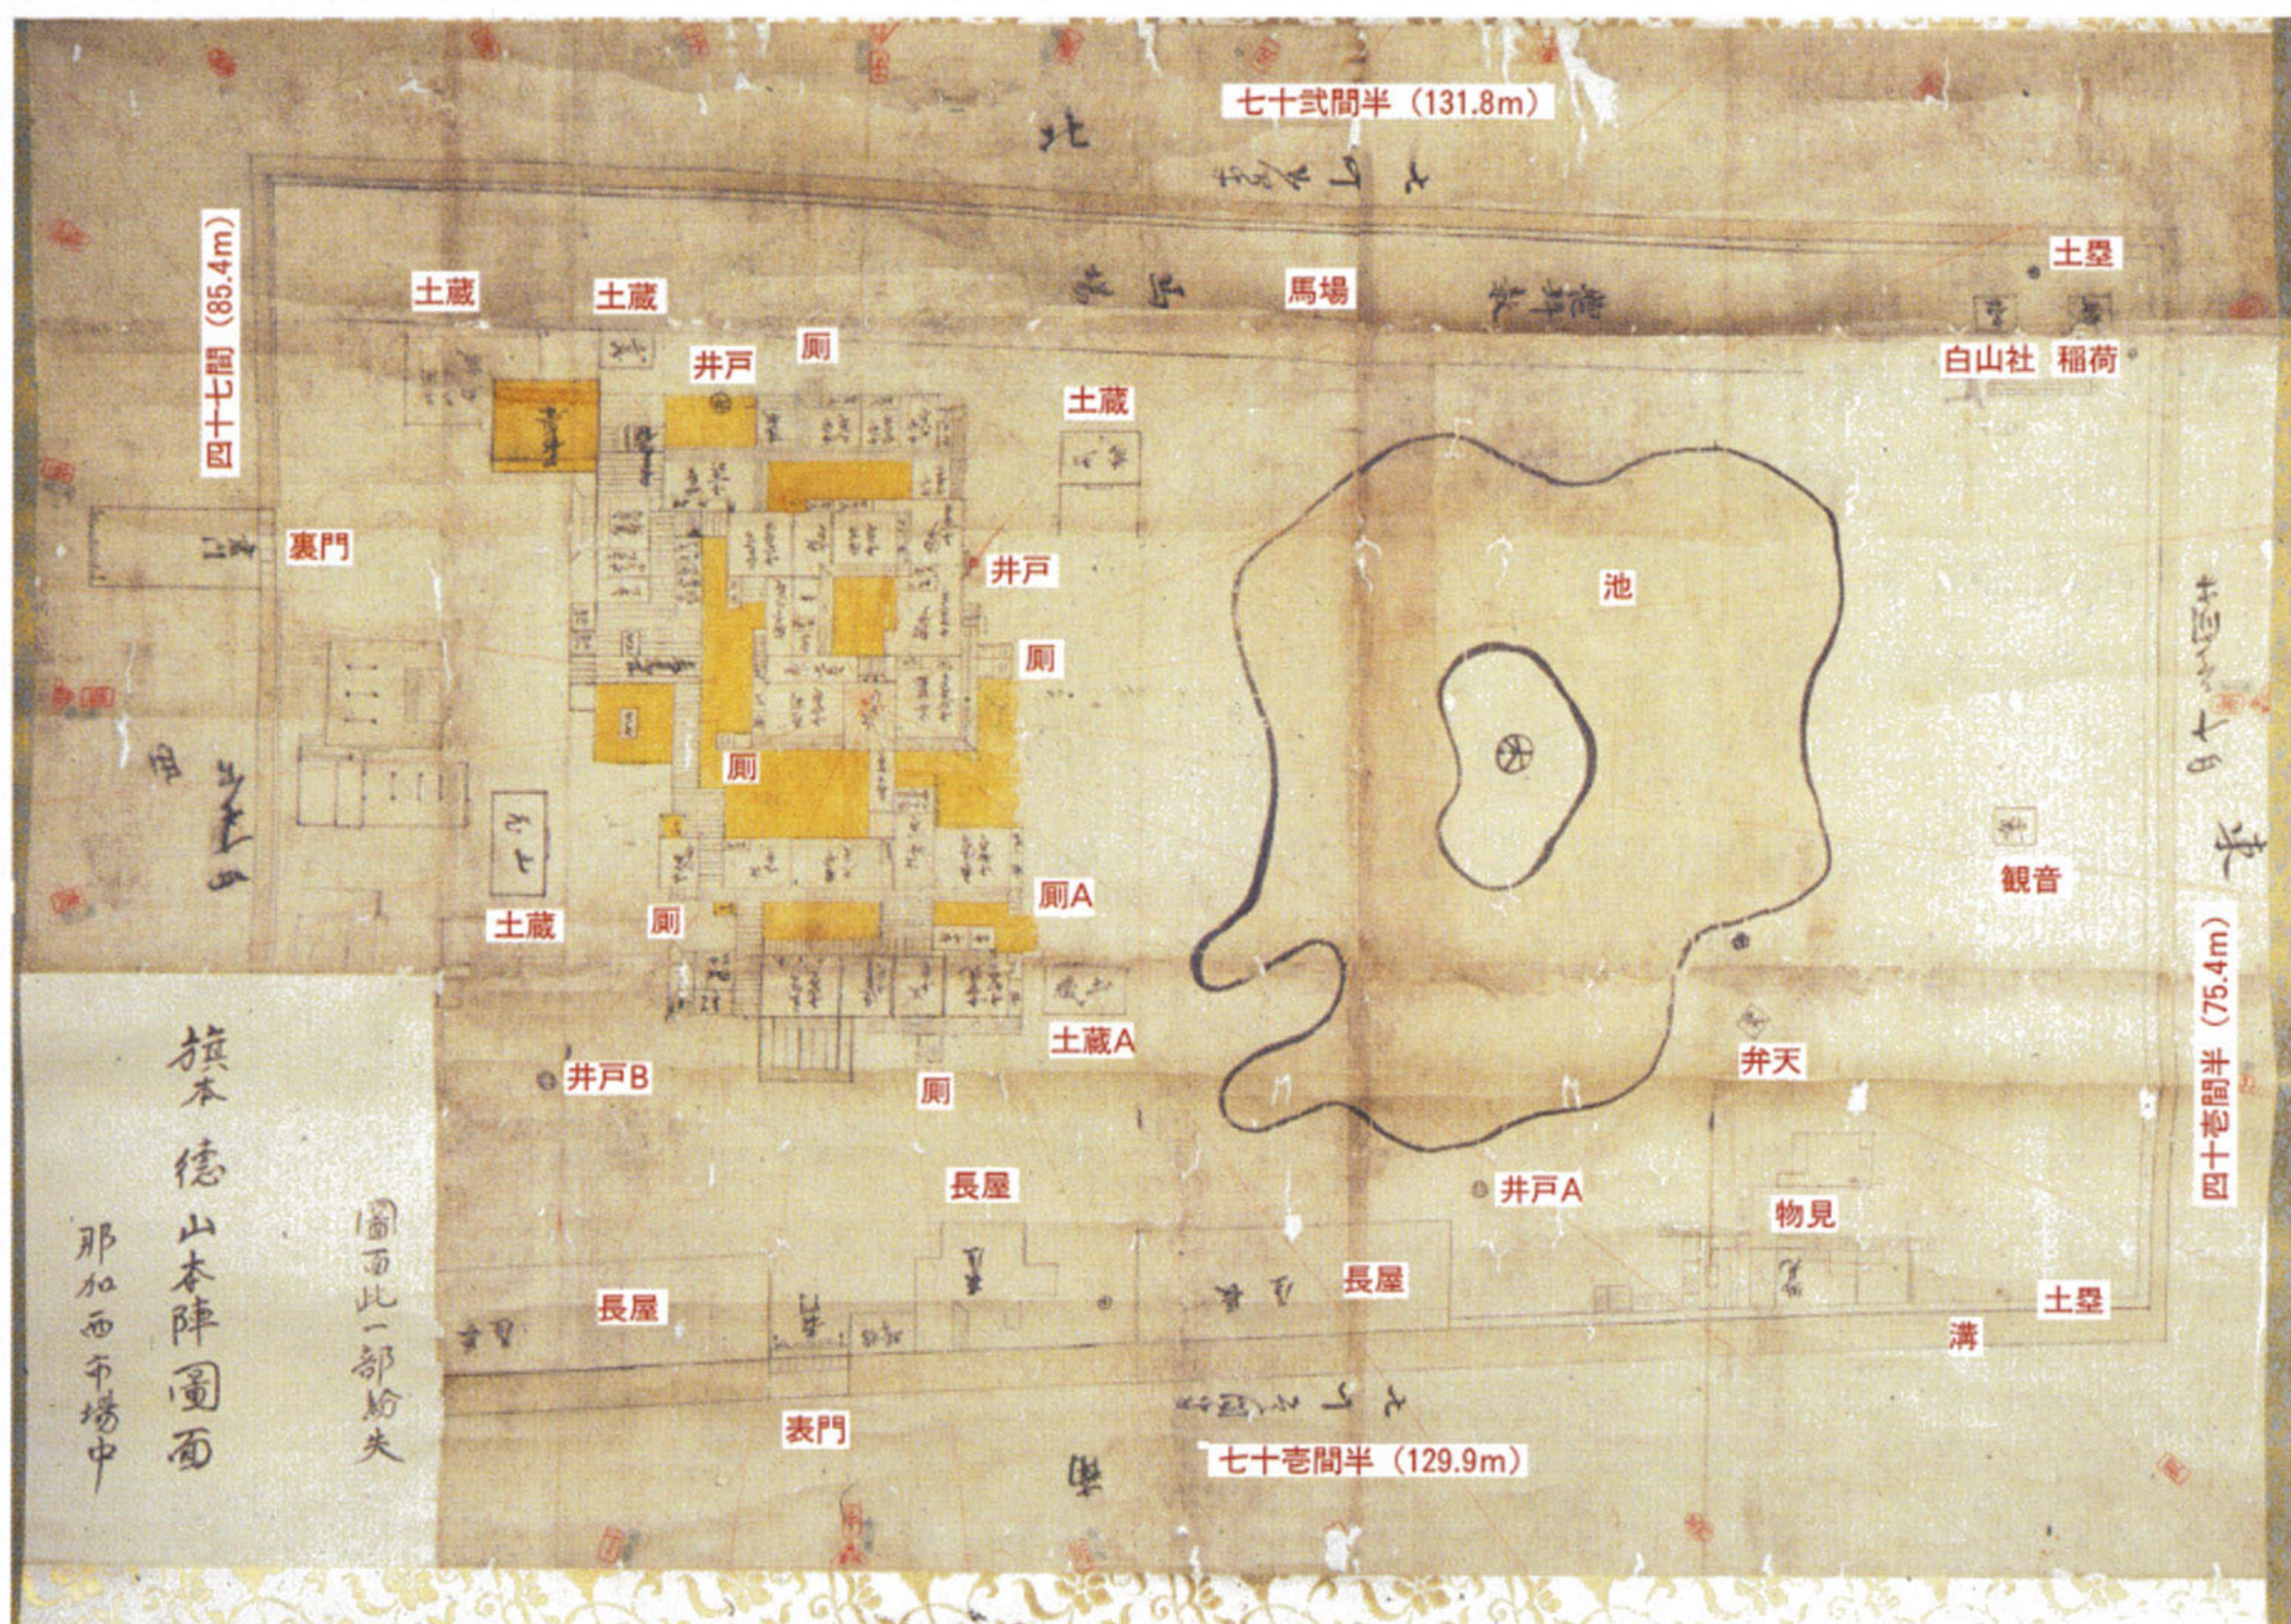
更木陣屋絵図(市指定文化財)

幸いなことに、更木陣屋の様子を知ることのできる絵図(市指定文化財)が残っています。それによると、陣屋の規模は北側が七十弐間半(約131.8m)、東側が四十壱間半(約75.4m)、南側が七十壱間半(約129.9m)、西側が四十七間(約85.4m)と記されています。

屋敷は、南側に玄関を有し、北西に台所があります。また、中庭を各所にもつ平屋建で、書斎や居間、納戸等の部屋が見られます。屋敷の周りには、土蔵が5箇所に配置されています。井戸は、4箇所に記され、樹木の印も見られます。巨大な池の周りには、白山社、稻荷、観音、弁天が祀られています。屋敷の外周は、二重の区画によって仕切られ、外側が太く内側が細く表現されています。南側の表門の両袖部分には、内側の区画がない代わりに長屋が配置されています。おそらく、内側の区画は堀か土塁(堤防状の盛土)で、外側の区画は溝ではないかと推測されます。

さて、今回の発掘調査によって、更木陣屋の実態について、どこまで確かめられたのでしょうか。発掘調査は、部分的に最小限に発掘する方法をとりましたが色々な事実がわかりました。更木陣屋絵図に示された内容を、発掘調査の成果や現在の地形に照らし合わせてみましょう。

ています。その角部の内側には、稻荷Aが祀られています。この状況は、まさに絵図中の屋敷北東部と一致します。もう一つ、稻荷Bも現存しています。この箇所は、それほど当時の場所から移動したとは思われません。この祠が、絵図中の弁天である可能性は十分に考えられます。

続いて、SD2、SD3の解釈となります。SD1と交わり、南北に土塁を伴って伸びることから、敷地西端の区画であると考えることができます。ただし、溝が二重になっていることと、敷地の外形が正方形に近い形に納まってしまうことで、絵図の内容と矛盾を生じてしまいます。また、SD2、SD3は、SD1と交わりながらも、さらに南へ伸びていくのは不可解です。絵図の方は、残念ながらこの部分が切り取られているため不明です。
