ため池タイムライン (会本新池・太田池)

浸水想定区域図（会本新池・太田池）

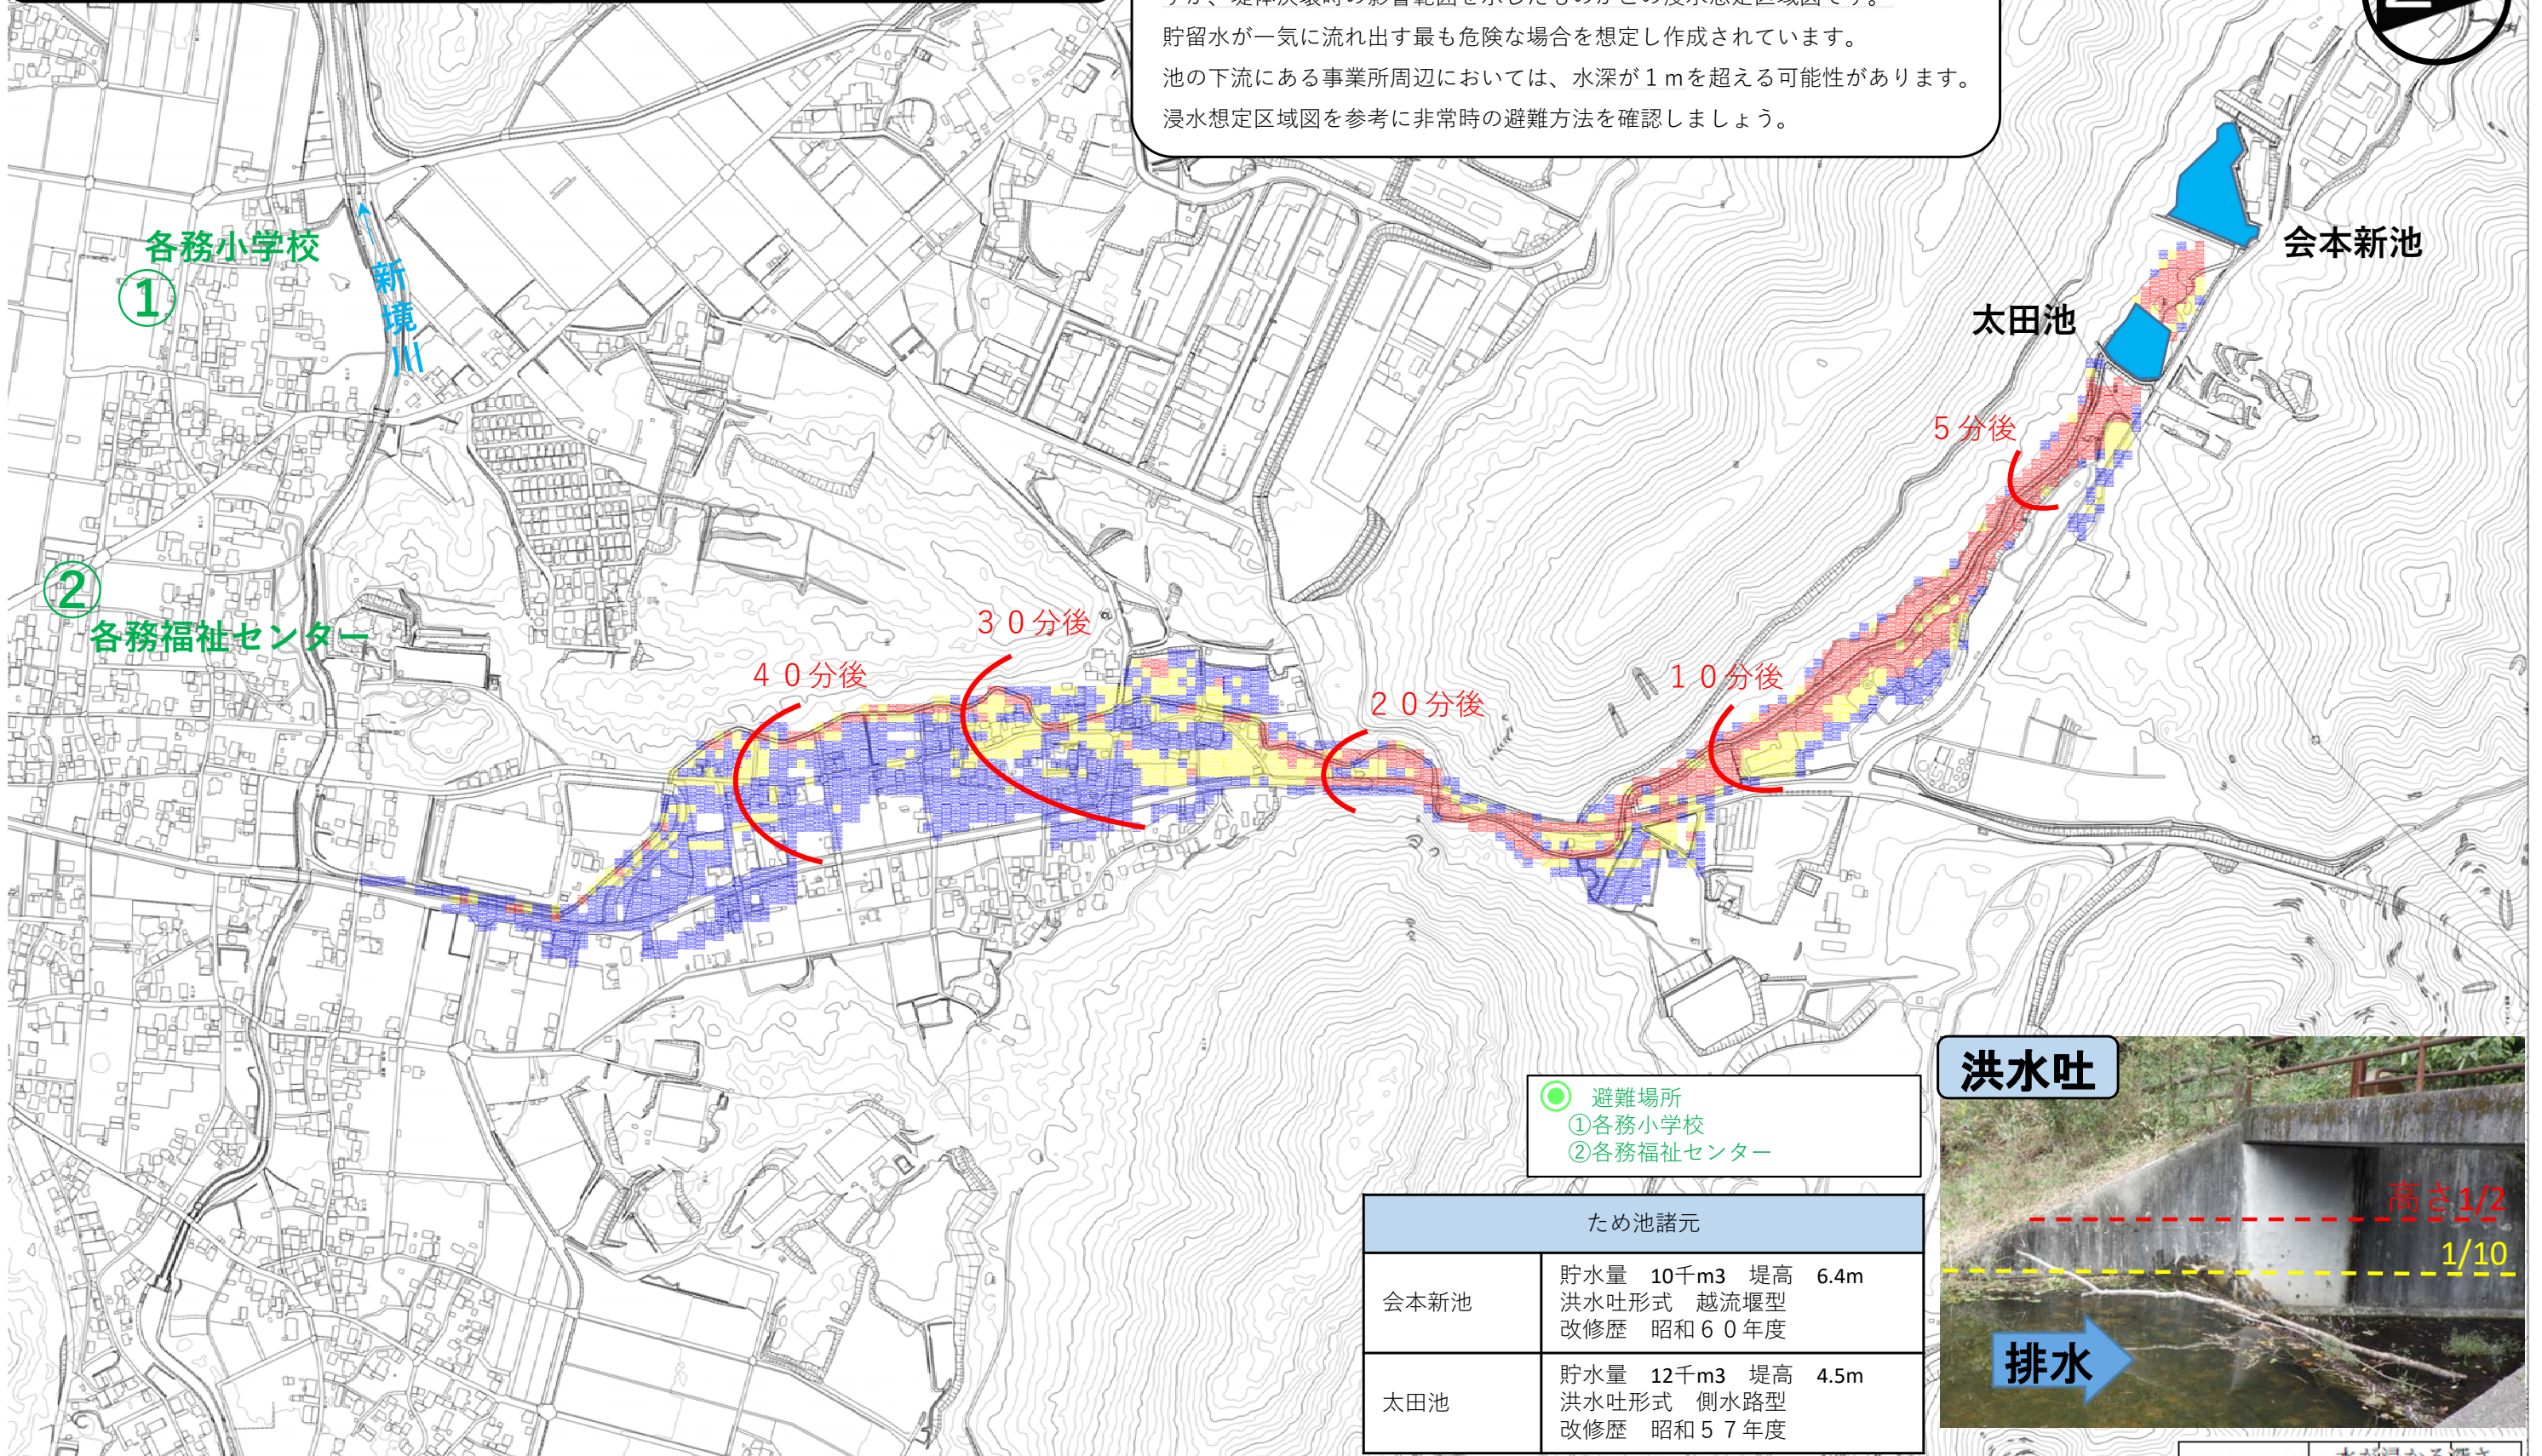
会本新池及び太田池は適切な管理がされており、決壊の可能性は非常に低いですが、堤体決壊時の影響範囲を示したものがこの浸水想定区域図です。貯留水が一気に流れ出す最も危険な場合を想定し作成されています。池の下流にある事業所周辺においては、水深が1mを超える可能性があります。浸水想定区域図を参考に非常時の避難方法を確認しましょう。

- 避難場所
- ① 各務小学校
- ② 各務福祉センター

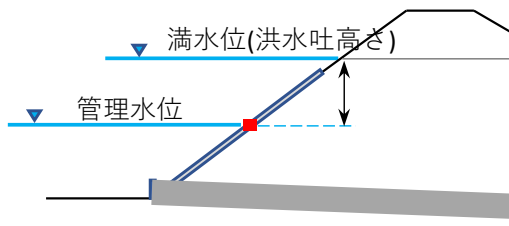
ため池管理水位

農閑期には、低水位管理を行うことで地震による決壊被害を小さくできます。大雨や台風通過が予測される際には、事前に水位を下げておくことで越水や決壊のリスクを小さくできます。
