令和7年度

野口町中世館跡発掘調査 現地説明会

各務原市埋蔵文化財調査センター

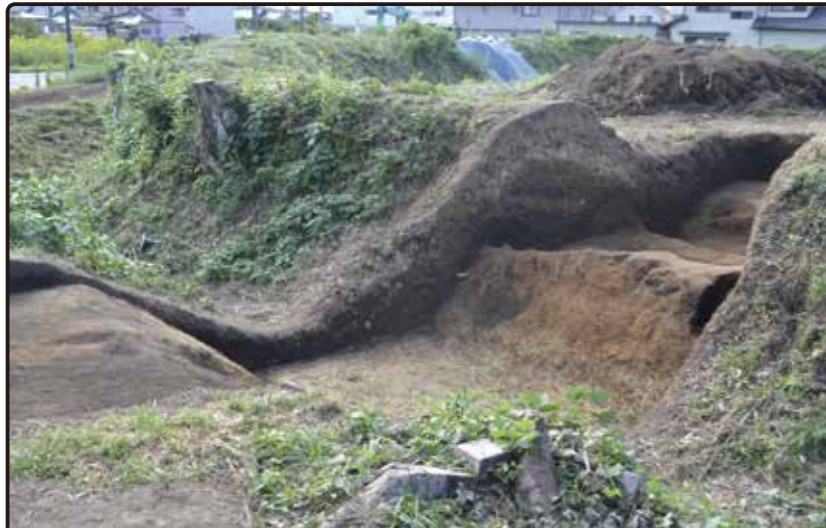
①～④・⑧ 土塁の急勾配な斜面（写真：②）

戦国時代、平地の居館には外敵を防ぐために土塁が築かれるようになります。本遺跡の土塁を見ると、絶壁のような急勾配であり、土を盛り上げた後に斜面を削り出していることが分かります。しかし、土塁の構築において、“斜面を削り出す”という工程はなく、斜面の勾配はもう少しなだらかであることが一般的です。つまり、土塁が築かれた当初の姿は現在とは違うのではないかと考えられます。戦国時代以降に、土塁の斜面を急勾配にする、土をさらに盛り上げるなどの改修が加えられたことが推定できます。

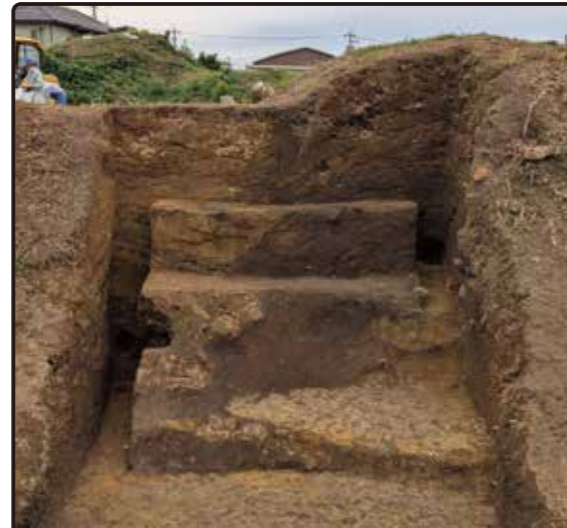
⑤ 土塁の先後関係

土色や堆積状況から、土塁構築の新旧が明瞭に分かります。調査区の右半分は茶褐色の旧盛土が主体的に見られ、その一方で、左半分は黄褐色の新盛土が主体的に見られ、旧盛土を覆うように盛られていました。土塁構築の先後関係から、⑥のエリアの土塁は後から付け足されたと考えられます。

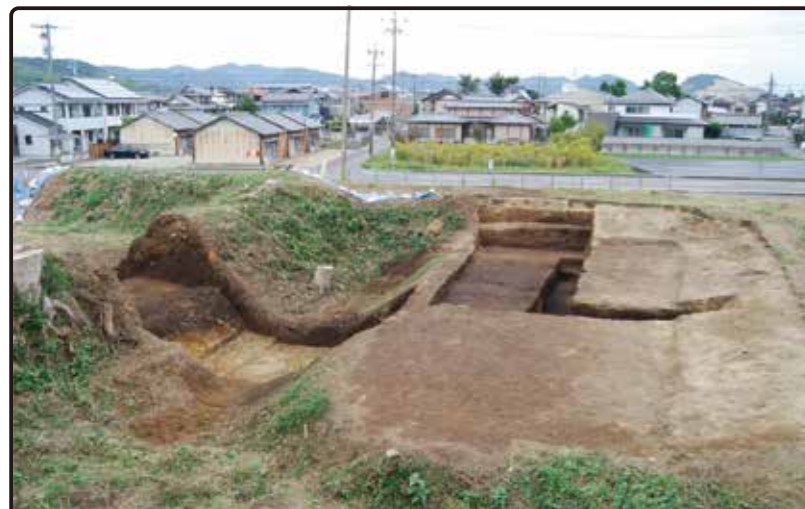
⑥ 曲輪状遺構

南東部に平坦なエリアがあり、城郭で見られる曲輪のような役割があったのではないかと推定しています。⑤の土塁の先後関係から⑥のエリアは後から付け足されたと考えられます。かわらけを中心とする遺物が多数出土しましたが、建物跡と断定できる柱穴の並びは確認されませんでした。クランクする土塁の外側に位置するエリアですが、何らかの意図があって⑥曲輪のような区画が増築されたようです。この空間にどのような機能があったのかについては、ほかの遺跡も踏まえて検討していきます。

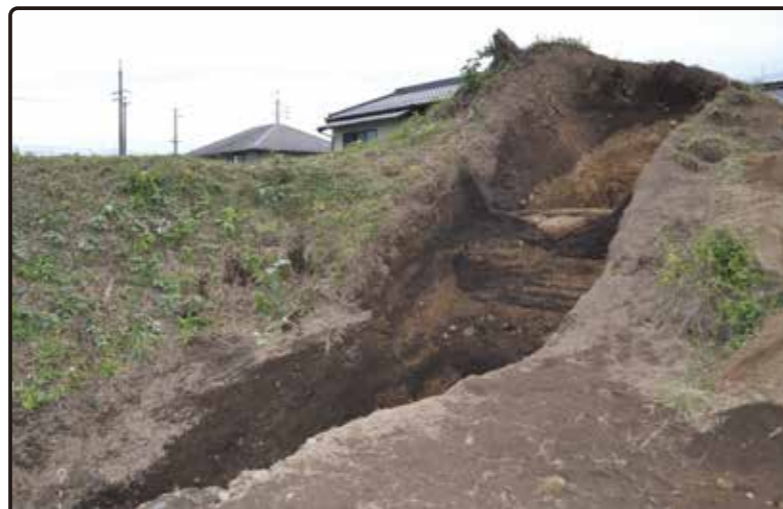
⑦ 檜台状遺構

野口館跡の中で最も高く盛土された遺構です。高い位置から遠くまで見渡せる檜台のような機能が合った可能性もあります。頂上に平坦にした、あるいは突き固めたような面はなく、柱穴など建物跡は確認できませんでした。物見檜として使われていたのかは断定できませんが、館正面の入口に位置することを踏まえれば、高い構造物を見せることで権威を示すという意図があったと考えられます。
